# Casarões - Relatório Técnico

(Edição Revisada - Jan. 2009)

ESTADO DA BAHIA  
PREFEITURA MUNICIPAL DO SALVADOR  
SECRETARIA MUNICIPAL DE TRANSPORTES URBANOS E INFRAESTRUTURA - SETIN  
DEFESA CIVIL – CODESAL  
Rua Mário Leal Ferreira, nº 80 - Bonocô CEP: 40.285-280  
Tel: (71) 3176-8610 Fax: (71) 3381-9014  
Site: [www.defesacivil.salvador.ba.gov.br](http://www.defesacivil.salvador.ba.gov.br)  
E-mail: [defesacivil@pms.ba.gov.br](mailto:defesacivil@pms.ba.gov.br)

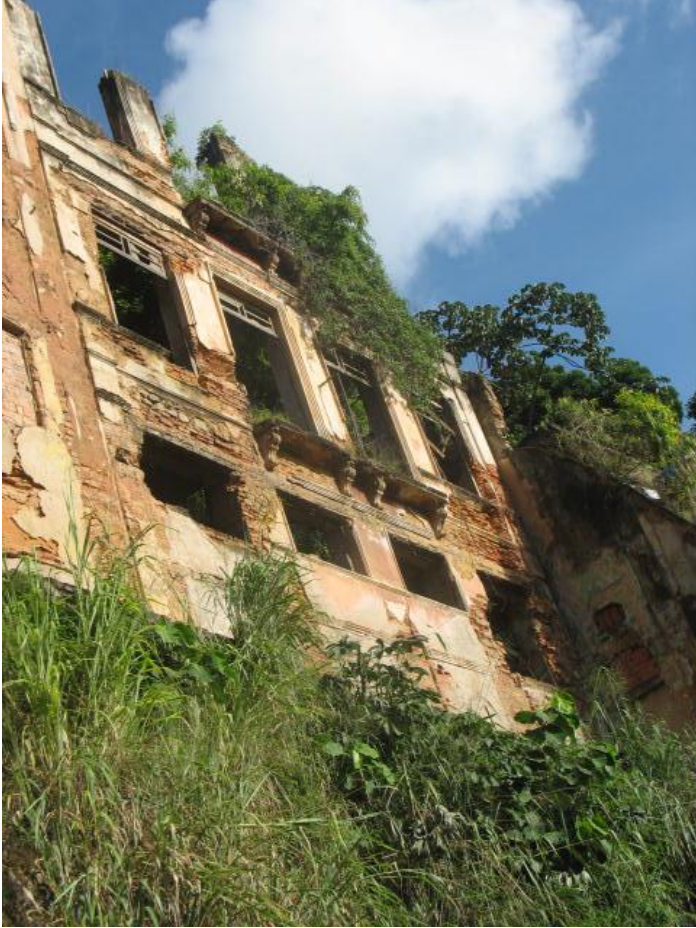
<b>ENDEREÇO:</b> Ladeira da Misericórdia, 12		<b>BAIRRO:</b> Centro Histórico	<b>AR:</b> 01	<b>Nº PROCESSO:</b> 7663
<b>Nº PAVIMENTOS:</b> 04	<b>MORADORES:</b> SIM <input type="checkbox"/> NÃO <input checked="" type="checkbox"/>	<b>PROPRIETÁRIO:</b> Governo do Estado		
<b>ESTADO ATUAL:</b>  Imóvel em ruínas, apresenta alto grau de degradação de sua estrutura, com risco de desabamento.				
<b>RISCO:</b> Alto <input type="checkbox"/> Moradores <input checked="" type="checkbox"/> Transeuntes <input checked="" type="checkbox"/> Imóveis vizinhos				
<b>OBSERVAÇÃO:</b>  Sob intervenção da CONDER. Obras contratadas através do PAC – Programa de Aceleração do Crescimento.

Intervenção: Estabilização da estrutura e recuperação do imóvel.				DATA: 30/05/08

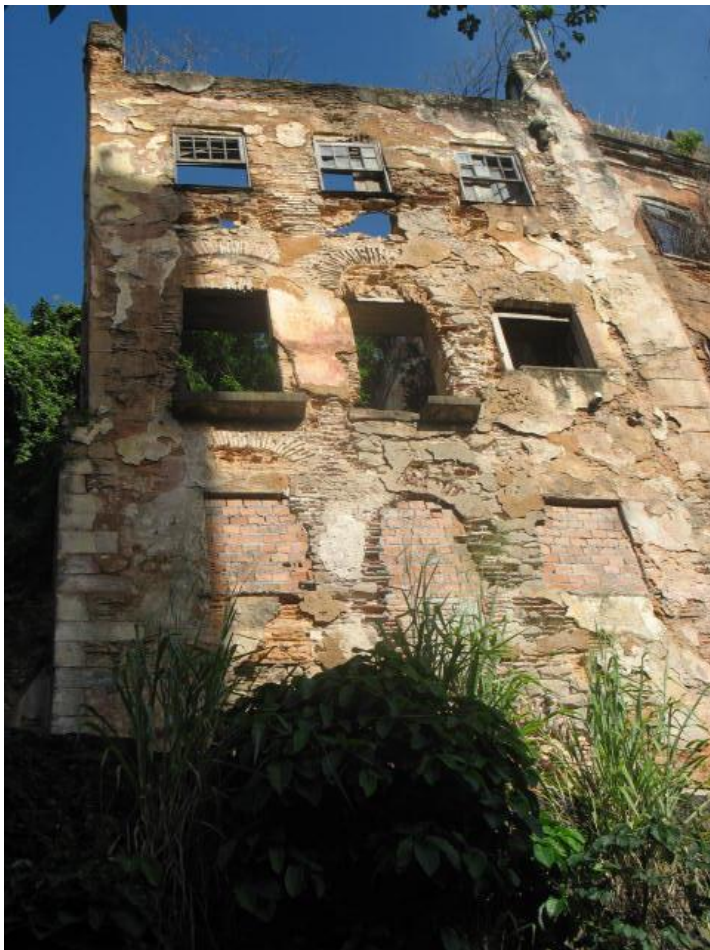
<b>ENDEREÇO:</b> Ladeira da Misericórdia, 16		<b>BAIRRO:</b> Centro Histórico	<b>AR:</b> 01	<b>Nº PROCESSO:</b> 7665
<b>Nº PAVIMENTOS:</b> 04	<b>MORADORES:</b> SIM <input type="checkbox"/> NÃO <input checked="" type="checkbox"/>	<b>PROPRIETÁRIO:</b> Governo do Estado		
<b>ESTADO ATUAL:</b>  Imóvel em ruínas, apresentando alto grau de degradação de sua estrutura, com risco de desabamento.				
<b>RISCO:</b> Alto <input type="checkbox"/> Moradores <input checked="" type="checkbox"/> Transeuntes <input checked="" type="checkbox"/> Imóveis vizinhos				
<b>OBSERVAÇÃO:</b>  Sob intervenção da CONDER. Obras contratadas através do PAC – Programa de Aceleração do Crescimento.

Intervenção: Estabilização da estrutura e recuperação do imóvel.				DATA: 30/05/08

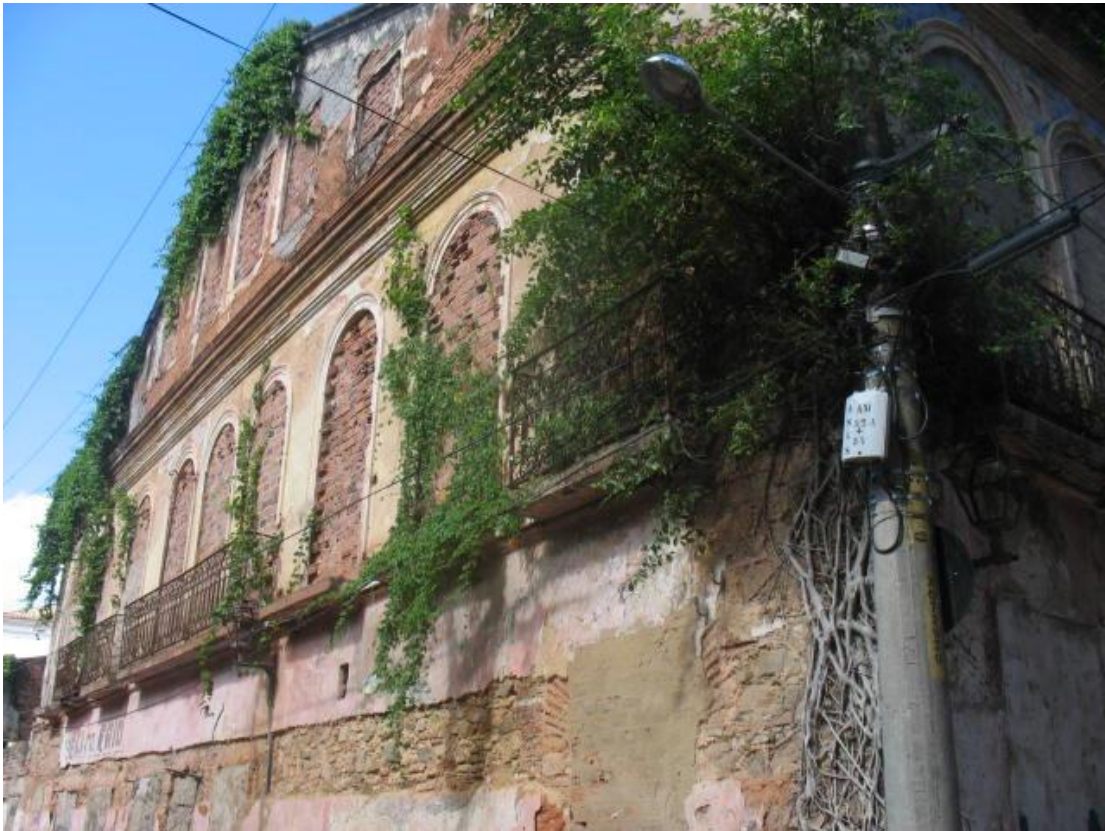
<b>ENDEREÇO:</b> Rua 03 de Maio, 10		<b>BAIRRO:</b> Centro Histórico	<b>AR:</b> 01	<b>Nº PROCESSO:</b> 16464
<b>Nº PAVIMENTOS:</b> 03	<b>MORADORES:</b> SIM <input type="checkbox"/> NÃO <input checked="" type="checkbox"/>	<b>PROPRIETÁRIO:</b> Governo do Estado		
<b>ESTADO ATUAL:</b>  Imóvel e ruínas com risco de desprendimento de revestimento e de partes de sua fachada.				
<b>RISCO:</b> Alto <input type="checkbox"/> Moradores <input checked="" type="checkbox"/> Transeuntes <input type="checkbox"/> Imóveis vizinhos				
<b>OBSERVAÇÃO:</b> Imóvel lacrado, avaliação externa. Imóvel incluído no Programa Prohabit / CONDER.

<b>Intervenção:</b> Escoramento e recuperação do imóvel.				<b>DATA:</b> 28/05/08

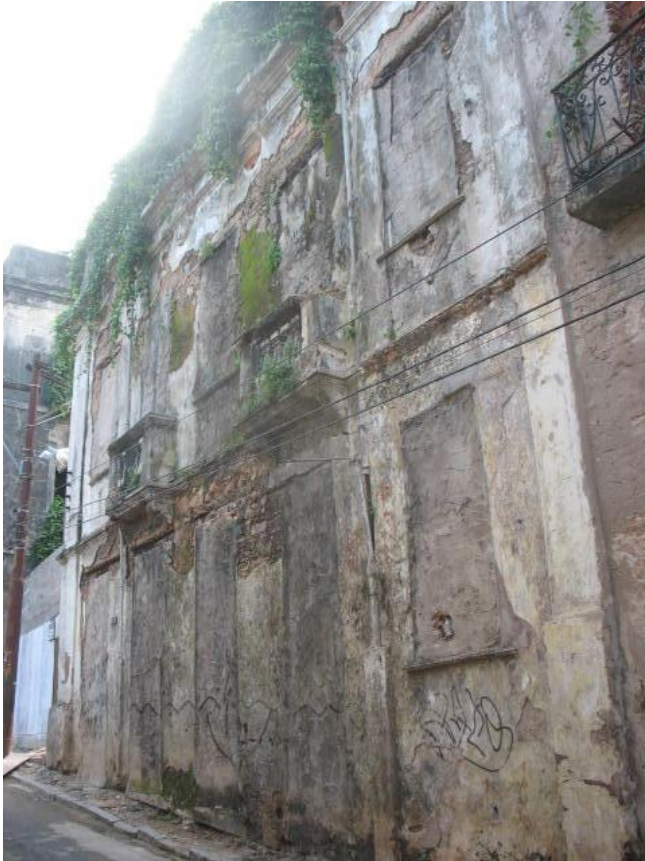
<b>ENDEREÇO:</b> Rua do Tijolo, 16		<b>BAIRRO:</b> Centro Histórico	<b>AR:</b> 01	<b>Nº PROCESSO:</b> 15403
<b>Nº PAVIMENTOS:</b> 02	<b>MORADORES:</b> SIM <input type="checkbox"/> NÃO <input checked="" type="checkbox"/>	<b>PROPRIETÁRIO:</b> Família Alban		
<b>ESTADO ATUAL:</b>  Imóvel em ruínas com paredes internas e fachada frontal com risco de desabamento.				
<b>RISCO:</b> Alto <input type="checkbox"/> Moradores <input checked="" type="checkbox"/> Transeuntes <input checked="" type="checkbox"/> Imóveis vizinhos				
<b>OBSERVAÇÃO:</b>  Imóvel lacrado, avaliação externa.

Intervenção: Estabilização e recuperação do imóvel.				DATA: 27/05/2008

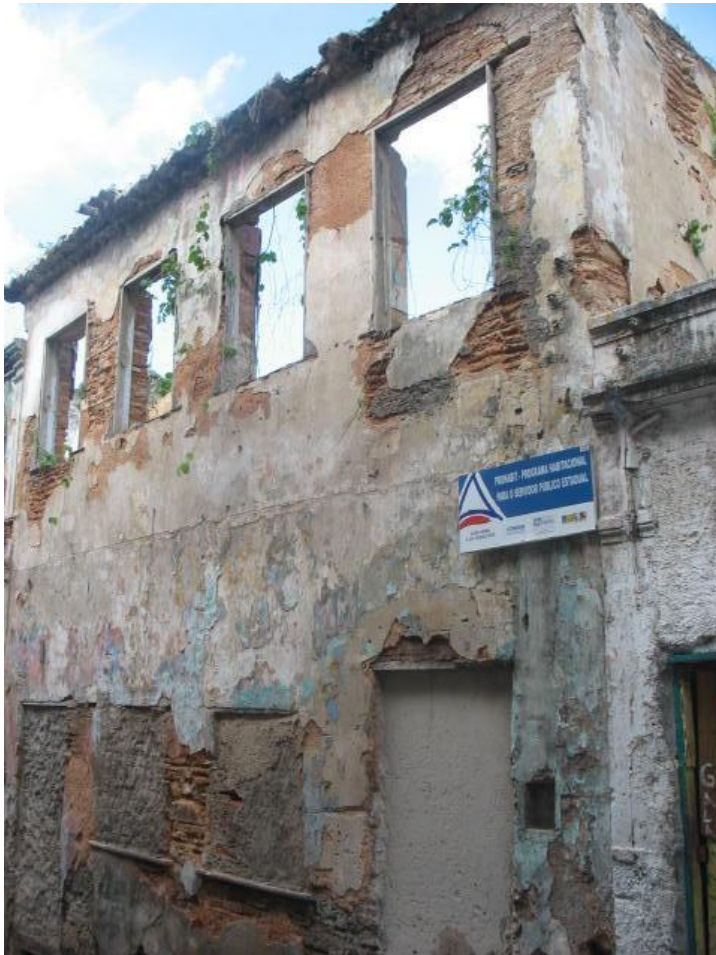
<b>ENDEREÇO:</b> Rua do Tijolo, 27		<b>BAIRRO:</b> Centro Histórico	<b>AR:</b> 01	<b>Nº PROCESSO:</b> 15410
<b>Nº PAVIMENTOS:</b> 03	<b>MORADORES:</b> SIM <input type="checkbox"/> NÃO <input checked="" type="checkbox"/>	<b>PROPRIETÁRIO:</b> Governo do Estado		
<b>ESTADO ATUAL:</b>  Imóvel em ruínas, apenas com fachada frontal e lateral				
<b>RISCO:</b> Alto <input type="checkbox"/> Moradores <input checked="" type="checkbox"/> Transeuntes <input type="checkbox"/> Imóveis vizinhos				
<b>OBSERVAÇÃO:</b>  Sob intervenção da CONDER

Intervenção: Recuperação do imóvel.				DATA: 27/05/2008

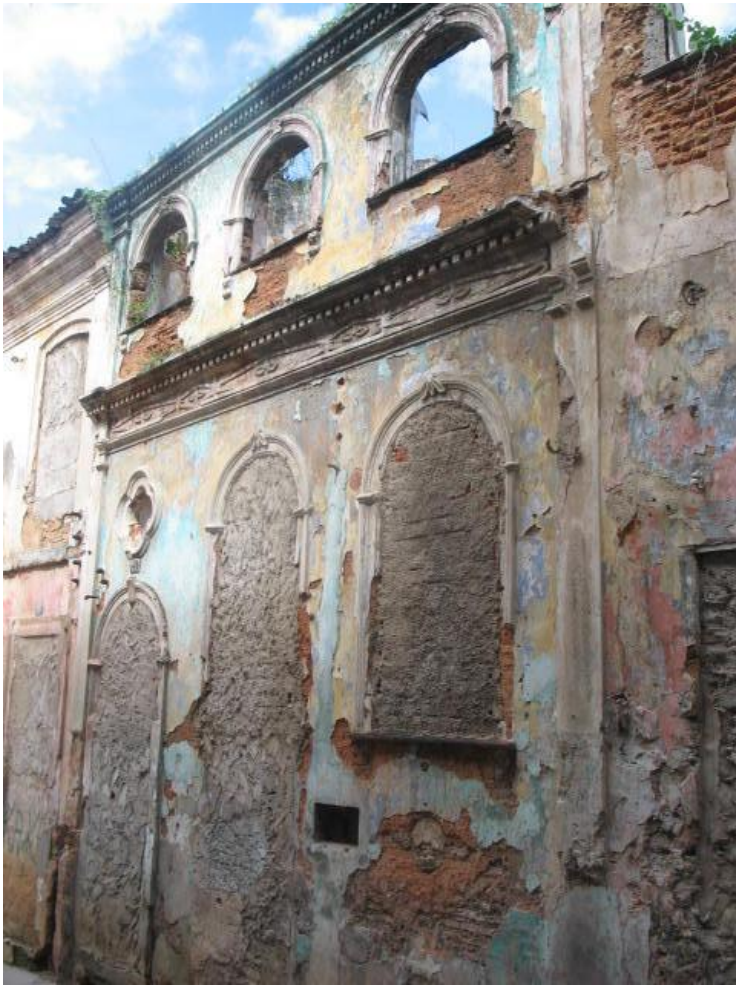
<b>ENDEREÇO:</b> Rua do Tijolo, 29		<b>BAIRRO:</b> Centro Histórico	<b>AR:</b> 01	<b>Nº PROCESSO:</b> 15413
<b>Nº PAVIMENTOS:</b> 03	<b>MORADORES:</b> SIM <input type="checkbox"/> NÃO <input checked="" type="checkbox"/>	<b>PROPRIETÁRIO:</b> Governo do Estado		
<b>ESTADO ATUAL:</b>  Imóvel em ruínas. Existe somente a fachada frontal com risco de desprendimento do revestimento e desabamento.				
<b>RISCO:</b> Alto <input type="checkbox"/> Moradores <input checked="" type="checkbox"/> Transeuntes <input type="checkbox"/> Imóveis vizinhos				
<b>OBSERVAÇÃO:</b>  Imóvel incluído no Programa Prohabit II / CONDER.

Intervenção: Escoramento e recuperação do imóvel.				DATA: 27/05/2008

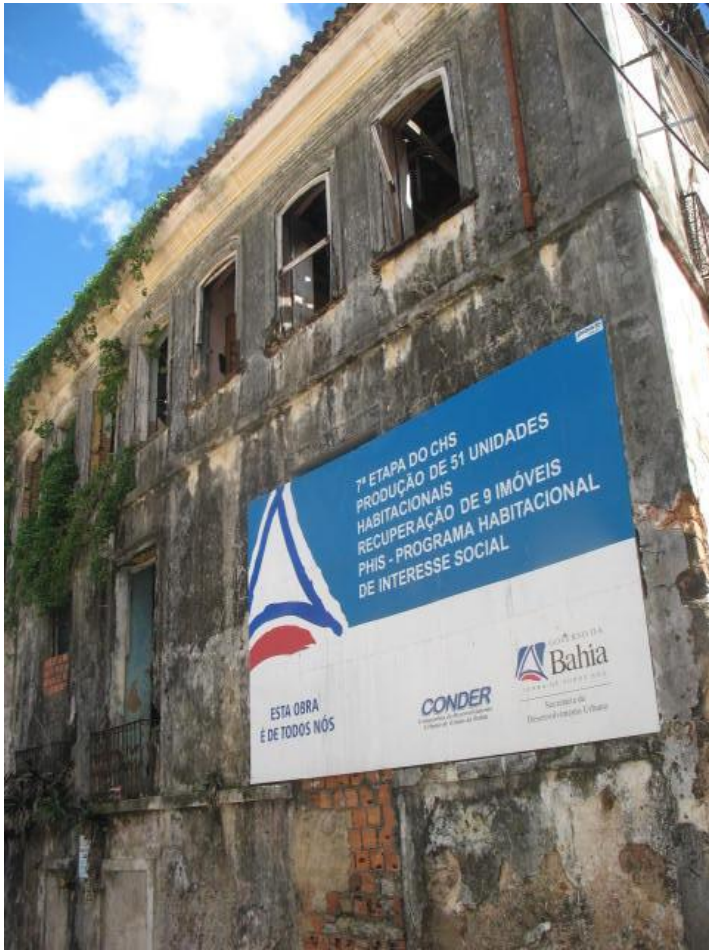
<b>ENDEREÇO:</b> Rua do Tijolo, 31		<b>BAIRRO:</b> Centro Histórico	<b>AR:</b> 01	<b>Nº PROCESSO:</b> 15411
<b>Nº PAVIMENTOS:</b> 04	<b>MORADORES:</b> SIM <input type="checkbox"/> NÃO <input checked="" type="checkbox"/>	<b>PROPRIETÁRIO:</b> Governo do Estado		
<b>ESTADO ATUAL:</b>  Imóvel com risco de desabamento.				
<b>RISCO:</b> Alto <input type="checkbox"/> Moradores <input checked="" type="checkbox"/> Transeuntes <input checked="" type="checkbox"/> Imóveis vizinhos				
<b>OBSERVAÇÃO:</b>  Imóvel lacrado, avaliação externa. Incluído no Programa Prohabit II / CONDER.

Intervenção: Escoramento e recuperação do imóvel.				DATA: 27/05/2008

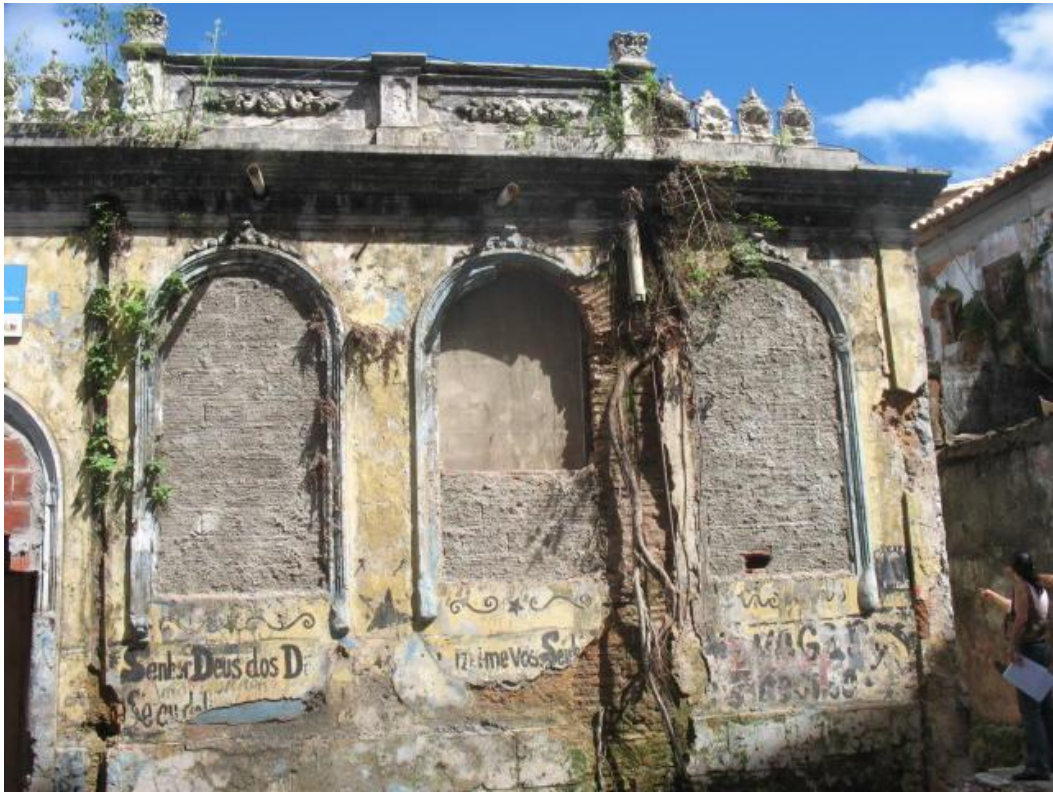
<b>ENDEREÇO:</b> Rua do Tijolo, 33		<b>BAIRRO:</b> Centro Histórico	<b>AR:</b> 01	<b>Nº PROCESSO:</b> 3497
<b>Nº PAVIMENTOS:</b> 02 (01 subsolo)	<b>MORADORES:</b> SIM <input type="checkbox"/> NÃO <input checked="" type="checkbox"/>	<b>PROPRIETÁRIO:</b> Governo do Estado		
<b>ESTADO ATUAL:</b>  Imóvel em ruínas.				
<b>RISCO:</b> Alto <input type="checkbox"/> Moradores <input checked="" type="checkbox"/> Transeuntes <input type="checkbox"/> Imóveis vizinhos				
<b>OBSERVAÇÃO:</b>  Imóvel lacrado, avaliação externa. Sob intervenção da CONDER

Intervenção: Recuperação do imóvel.			DATA: 27/05/2008

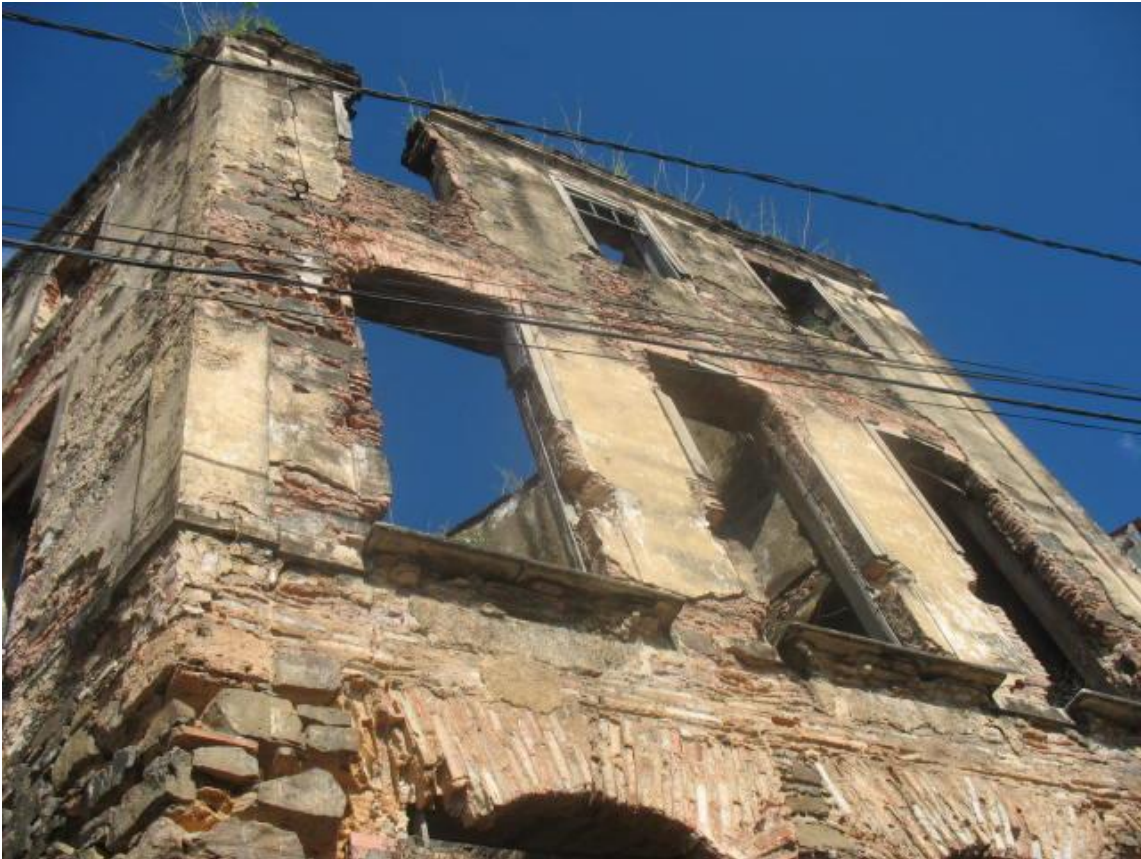
ENDEREÇO: Rua Fagundes Varela, 06		BAIRRO: Comércio	AR: 01	Nº PROCESSO: 7674
Nº PAVIMENTOS: 03	MORADORES: SIM <input type="checkbox"/> NÃO <input checked="" type="checkbox"/>	PROPRIETÁRIO: Euroforte Patrimonial S/A		
ESTADO ATUAL:  Imóvel apresentando apenas a casca, com fissuras. Existe risco de desabamento.				
RISCO: Alto <input type="checkbox"/> Moradores <input checked="" type="checkbox"/> Transeuntes <input type="checkbox"/> Imóveis vizinhos				
OBSERVAÇÃO:

Intervenção: Escoramento e recuperação do imóvel.			DATA: 05/05/2008

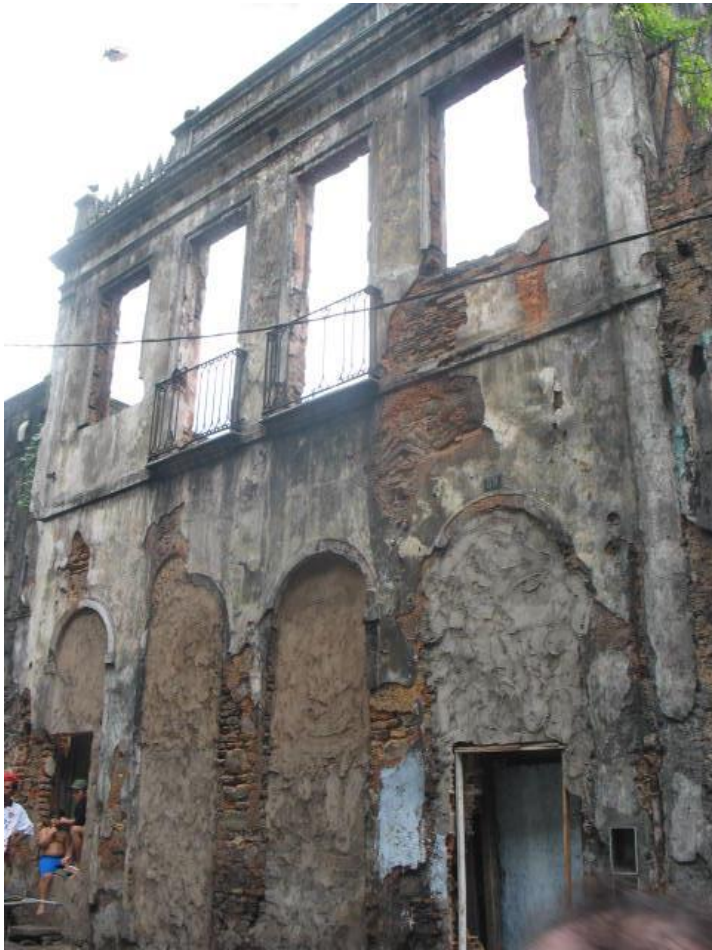
<b>ENDEREÇO:</b> Ladeira da Montanha, 39		<b>BAIRRO:</b> Comércio	<b>AR:</b> 01	<b>Nº PROCESSO:</b> 10507
<b>Nº PAVIMENTOS:</b> 02	<b>MORADORES:</b> SIM <input checked="" type="checkbox"/> NÃO <input type="checkbox"/>	<b>PROPRIETÁRIO:</b> Governo do Estado		
<b>ESTADO ATUAL:</b> Imóvel em ruínas com cobertura de lona, possuindo fachada frontal e meia parede interna. Risco de desabamento de elementos remanescentes da fachada.				
<b>RISCO:</b> Alto <input checked="" type="checkbox"/> Moradores <input checked="" type="checkbox"/> Transeuntes <input type="checkbox"/> Imóveis vizinhos				
<b>OBSERVAÇÃO:</b> Imóvel incluído no Programa Rememorar / CONDER.

Intervenção: Evacuação e recuperação do imóvel.				DATA: 04/06/2008

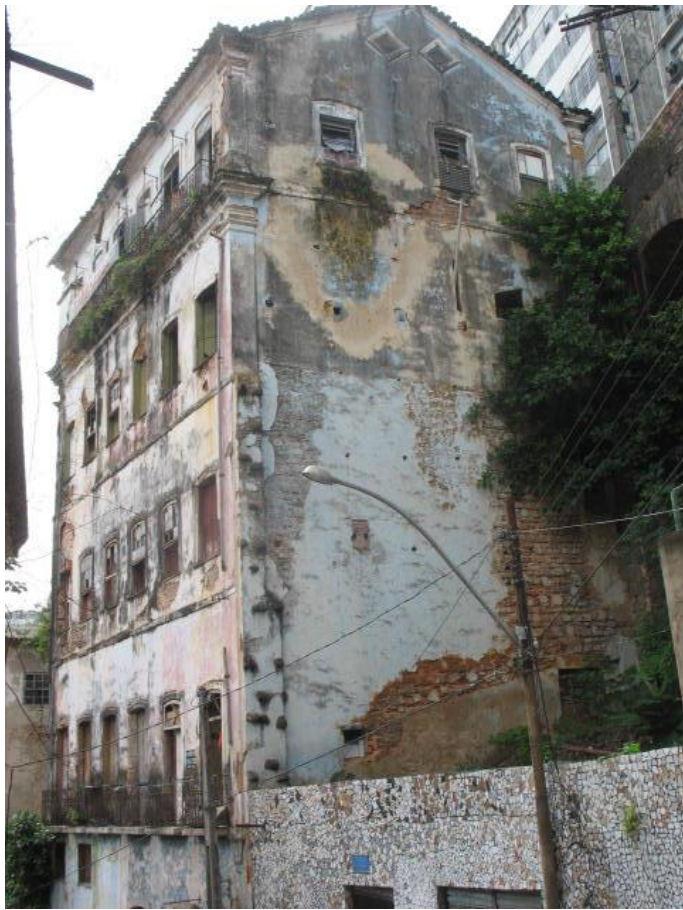
<b>ENDEREÇO:</b> Ladeira da Montanha, 73		<b>BAIRRO:</b> Comércio	<b>AR:</b> 01	<b>Nº PROCESSO:</b> 10455
<b>Nº PAVIMENTOS:</b> 05	<b>MORADORES:</b> SIM <input checked="" type="checkbox"/> NÃO <input type="checkbox"/>	<b>PROPRIETÁRIO:</b> Eremita Freire Guimarães		
<b>ESTADO ATUAL:</b> Imóvel em estado precário, instalações elétricas inadequadas, estrutura de madeira da cobertura e do piso com risco de desabamento.				
<b>RISCO:</b> Alto <input checked="" type="checkbox"/> Moradores <input checked="" type="checkbox"/> Transeuntes <input checked="" type="checkbox"/> Imóveis vizinhos				
<b>OBSERVAÇÃO:</b>

Intervenção: Evacuação e recuperação do imóvel.				DATA: 04/06/2008

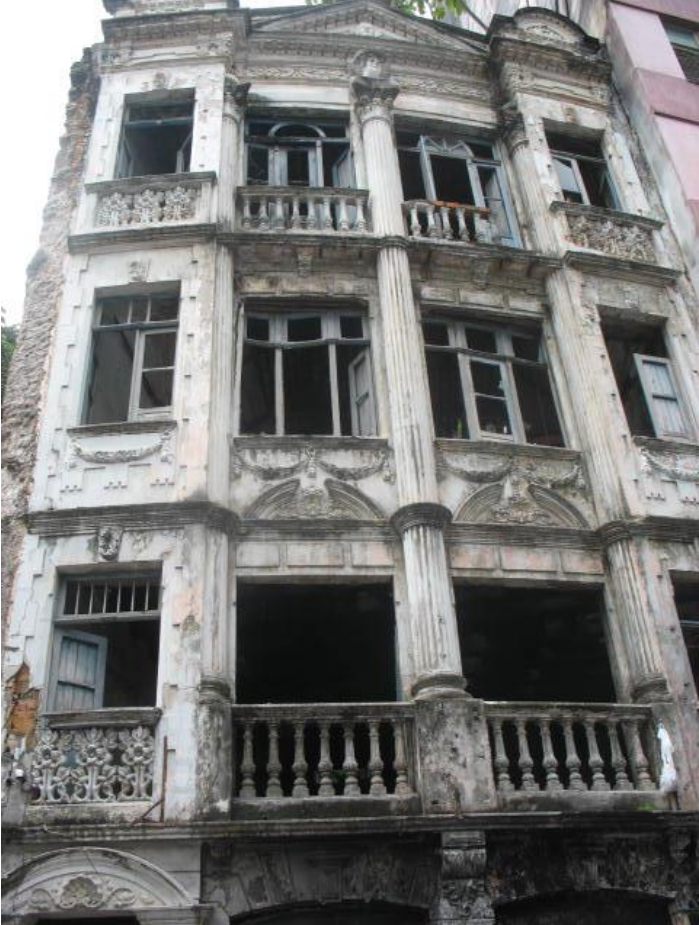
<b>ENDEREÇO:</b> Rua Guindaste dos Padres, 13		<b>BAIRRO:</b> Comércio	<b>AR:</b> 01	<b>Nº PROCESSO:</b> 15676
<b>Nº PAVIMENTOS:</b> 04	<b>MORADORES:</b> SIM <input type="checkbox"/> NÃO <input checked="" type="checkbox"/>	<b>PROPRIETÁRIO:</b> Nour Reskallah Khoury		
<b>ESTADO ATUAL:</b>  Imóvel com risco de desabamento.				
<b>RISCO:</b> Alto <input type="checkbox"/> Moradores <input checked="" type="checkbox"/> Transeuntes <input type="checkbox"/> Imóveis vizinhos				
<b>OBSERVAÇÃO:</b>  Imóvel fechado, avaliação externa.

Intervenção: Recuperação do imóvel.			DATA: 05/06/2008

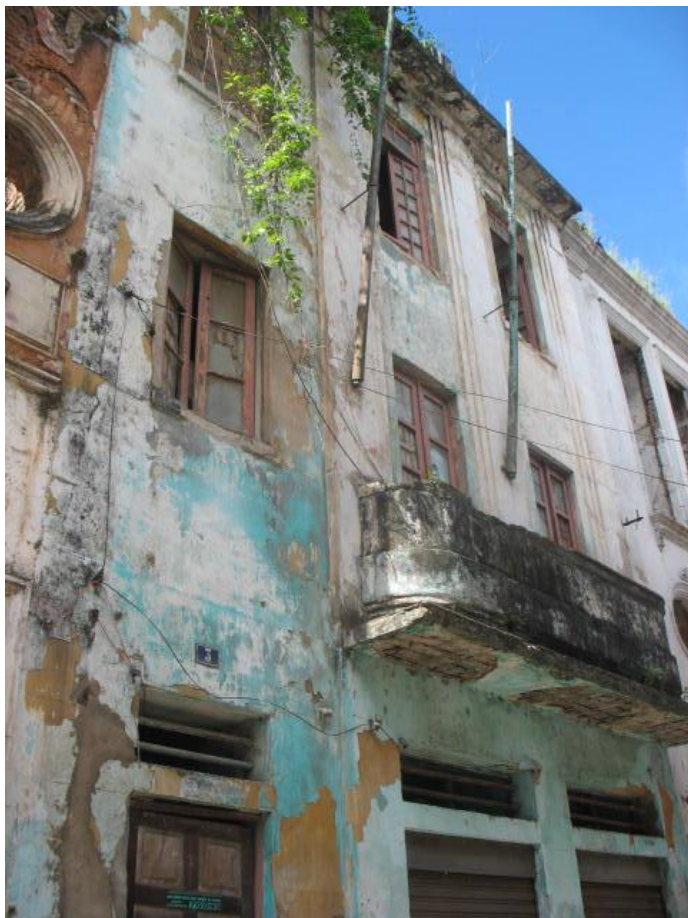
<b>ENDEREÇO:</b> Rua do Julião, 03		<b>BAIRRO:</b> Comércio	<b>AR:</b> 01	<b>Nº PROCESSO:</b> 7815
<b>Nº PAVIMENTOS:</b> 03	<b>MORADORES:</b> SIM <input type="checkbox"/> NÃO <input checked="" type="checkbox"/>	<b>PROPRIETÁRIO:</b> Sindicato dos Carregadores do Cais do Porto		
<b>ESTADO ATUAL:</b> Imóvel apresenta fachada bastante deteriorada, com desprendimento de reboco, infiltrações, esquadrias apodrecidas e ferragens da marquise expostas e oxidadas, com risco de desabamento.				
<b>RISCO:</b> Alto <input type="checkbox"/> Moradores <input checked="" type="checkbox"/> Transeuntes <input checked="" type="checkbox"/> Imóveis vizinhos				
<b>OBSERVAÇÃO:</b> Imóvel fechado, avaliação externa.

Intervenção: Recuperação do imóvel.			DATA: 10/06/2008

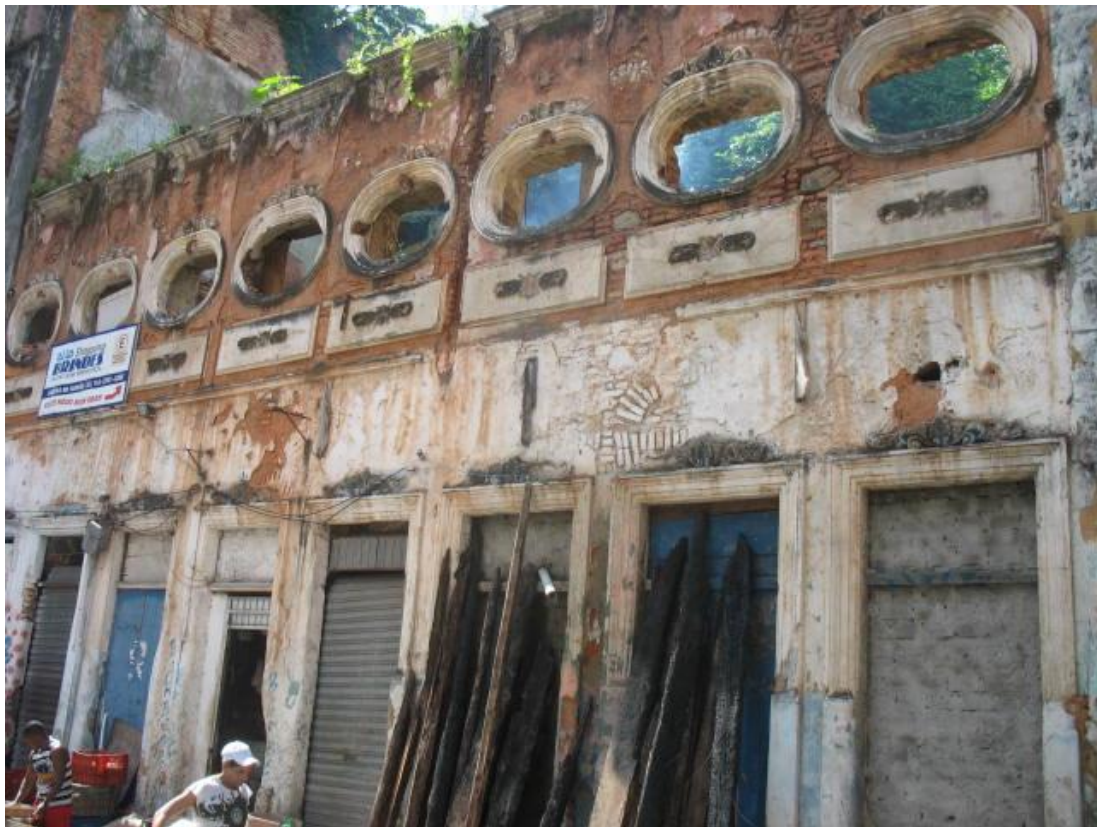
<b>ENDEREÇO:</b> Rua do Julião, 05 e 07		<b>BAIRRO:</b> Comércio	<b>AR:</b> 01	<b>Nº PROCESSO:</b> 7816
<b>Nº PAVIMENTOS:</b> 02	<b>MORADORES:</b> SIM <input checked="" type="checkbox"/> NÃO <input type="checkbox"/>	<b>PROPRIETÁRIO:</b> Santa Casa de Misericórdia		
<b>ESTADO ATUAL:</b>  Imóvel em ruínas com risco de desabamento.				
<b>RISCO:</b> Alto <input checked="" type="checkbox"/> Moradores <input type="checkbox"/> Transeuntes <input checked="" type="checkbox"/> Imóveis vizinhos				
<b>OBSERVAÇÃO:</b> Existe ação fiscal da SUCOM. Notificação Nº 40932 / 40933

<b>Intervenção:</b> Evacuação e recuperação do imóvel.				<b>DATA:</b> 10/06/2008

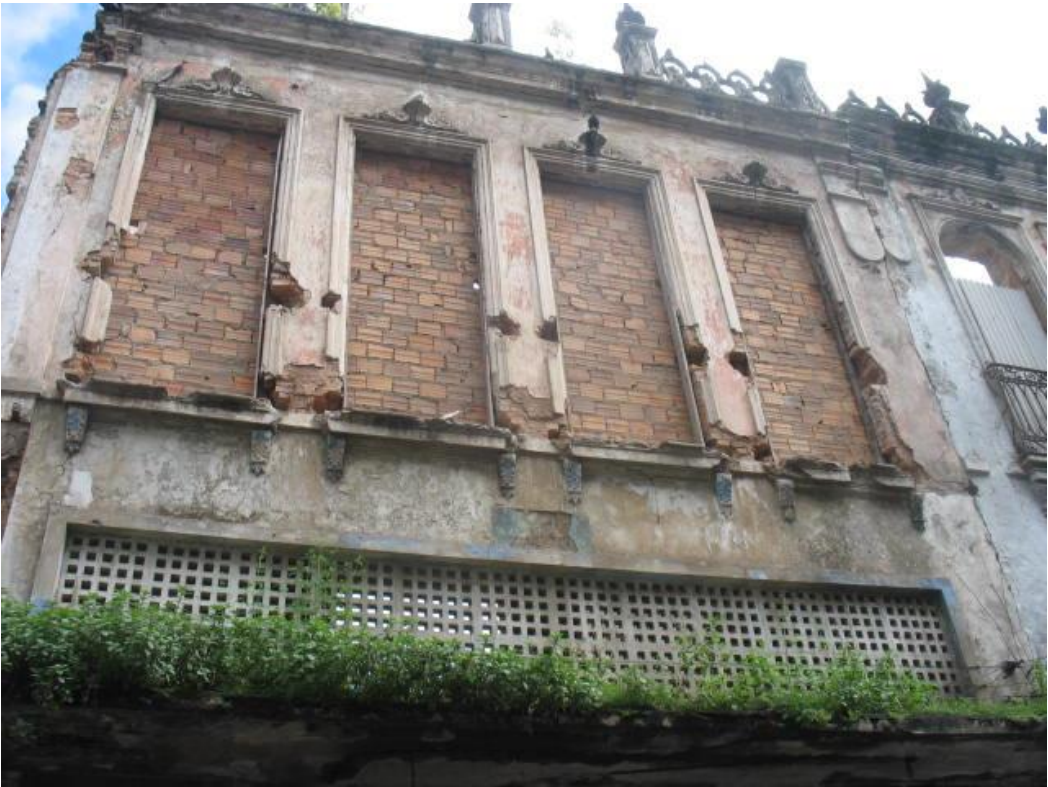
<b>ENDEREÇO:</b> Rua do Julião, 06		<b>BAIRRO:</b> Comércio	<b>AR:</b> 01	<b>Nº PROCESSO:</b> 19196
<b>Nº PAVIMENTOS:</b> 02	<b>MORADORES:</b> SIM <input type="checkbox"/> NÃO <input checked="" type="checkbox"/>	<b>PROPRIETÁRIO:</b> Inscrição do imóvel não localizada na Sefaz		
<b>ESTADO ATUAL:</b> Imóvel apresentando na fachada desprendimento de reboco, rachaduras, ferragens da marquise expostas e risco de desabamento.				
<b>RISCO:</b> Alto <input type="checkbox"/> Moradores <input checked="" type="checkbox"/> Transeuntes <input type="checkbox"/> Imóveis vizinhos				
<b>OBSERVAÇÃO:</b> Imóvel lacrado, avaliação externa.

<b>Intervenção:</b> Recuperação do imóvel.			<b>DATA:</b> 21/07/2008

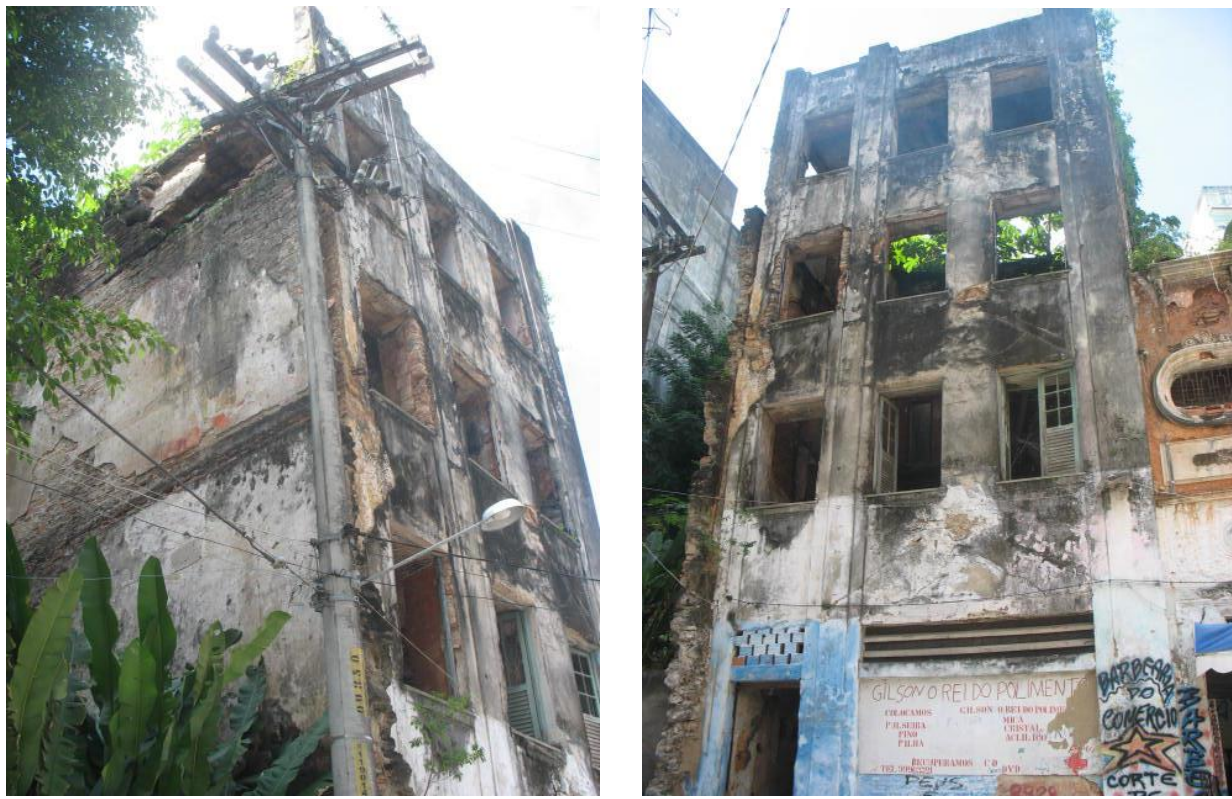
<b>ENDEREÇO:</b> Rua do Julião, 09		<b>BAIRRO:</b> Comércio	<b>AR:</b> 01	<b>Nº PROCESSO:</b> 7818
<b>Nº PAVIMENTOS:</b> 04	<b>MORADORES:</b> SIM <input checked="" type="checkbox"/> NÃO <input type="checkbox"/>	<b>PROPRIETÁRIO:</b> Manoel Fernandez Giraldez		
<b>ESTADO ATUAL:</b> Imóvel em ruínas sem cobertura e estrutura interna, risco de desabamento.				
<b>RISCO:</b> Alto <input checked="" type="checkbox"/> Moradores <input checked="" type="checkbox"/> Transeuntes <input checked="" type="checkbox"/> Imóveis vizinhos				
<b>OBSERVAÇÃO:</b> Notificação Nº 43240 / 43241

<b>Intervenção:</b> Evacuação e recuperação do imóvel.			<b>DATA:</b> 10/06/2008

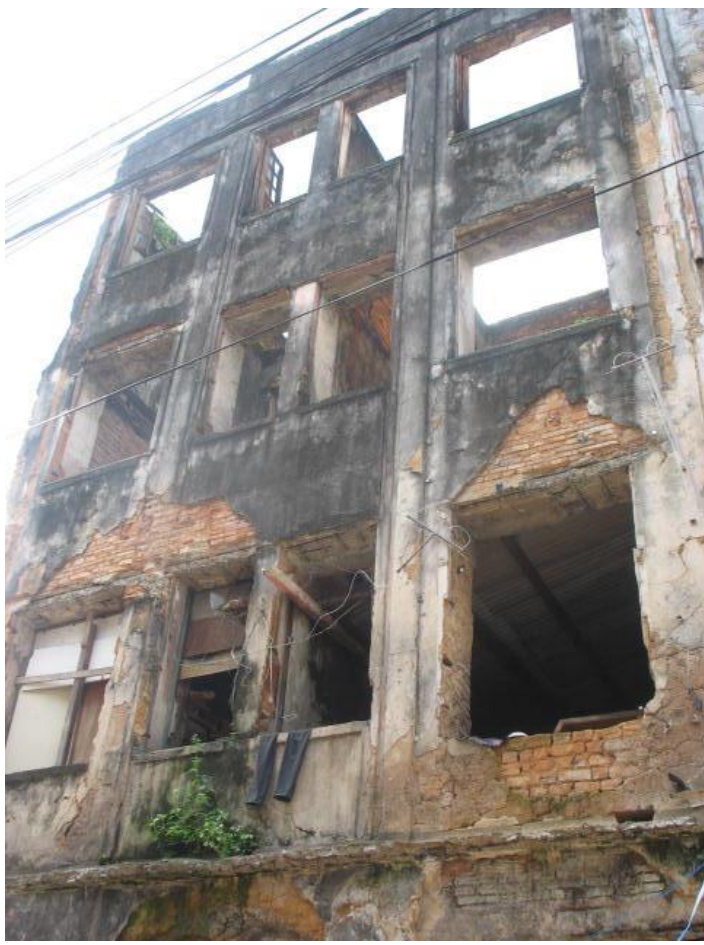
<b>ENDEREÇO:</b> Rua do Julião, 53		<b>BAIRRO:</b> Comércio	<b>AR:</b> 01	<b>Nº PROCESSO:</b> 15678
<b>Nº PAVIMENTOS:</b> 04	<b>MORADORES:</b> SIM <input checked="" type="checkbox"/> NÃO <input type="checkbox"/>	<b>PROPRIETÁRIO:</b> Alina F. Garrido e outros		
<b>ESTADO ATUAL:</b> Imóvel em ruínas com risco de desabamento.				
<b>RISCO:</b> Alto <input checked="" type="checkbox"/> Moradores <input checked="" type="checkbox"/> Transeuntes <input checked="" type="checkbox"/> Imóveis vizinhos				
<b>OBSERVAÇÃO:</b> Notificação Nº 40968 / 40967 / 43244 / 43243 / 43234 / 43242 / 43233 / 43232 / 43247 / 43235 / 43246 / 43237 / 43245 / 40970

<b>Intervenção:</b> Evacuação, escoramento e recuperação do imóvel.				<b>DATA:</b> 10/06/2008

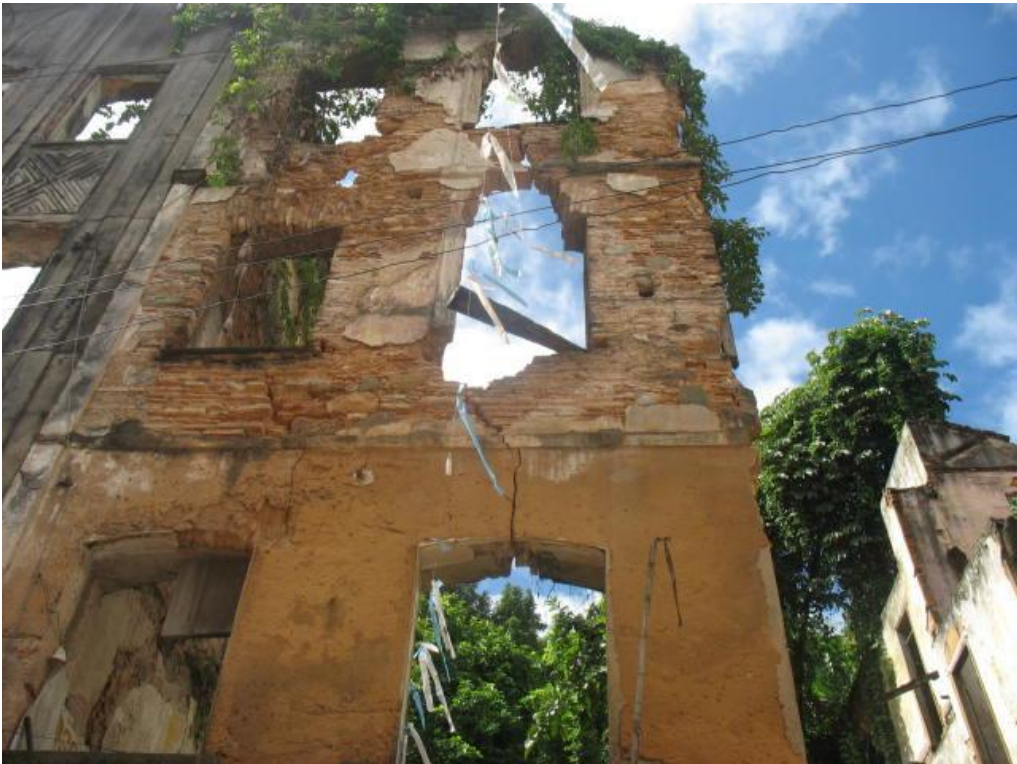
<b>ENDEREÇO:</b> Rua do Julião, 57		<b>BAIRRO:</b> Comércio	<b>AR:</b> 01	<b>Nº PROCESSO:</b> 5911
<b>Nº PAVIMENTOS:</b> 04	<b>MORADORES:</b> SIM <input type="checkbox"/> NÃO <input checked="" type="checkbox"/>	<b>PROPRIETÁRIO:</b> Júlio Constantino de Oliva		
<b>ESTADO ATUAL:</b>  Imóvel em ruínas com risco de desabamento.				
<b>RISCO:</b> Alto <input type="checkbox"/> Moradores <input checked="" type="checkbox"/> Transeuntes <input checked="" type="checkbox"/> Imóveis vizinhos				
<b>OBSERVAÇÃO:</b>  Notificação Nº 043006

<b>Intervenção:</b> Escoramento e recuperação do imóvel.				<b>DATA:</b> 10/06/2008

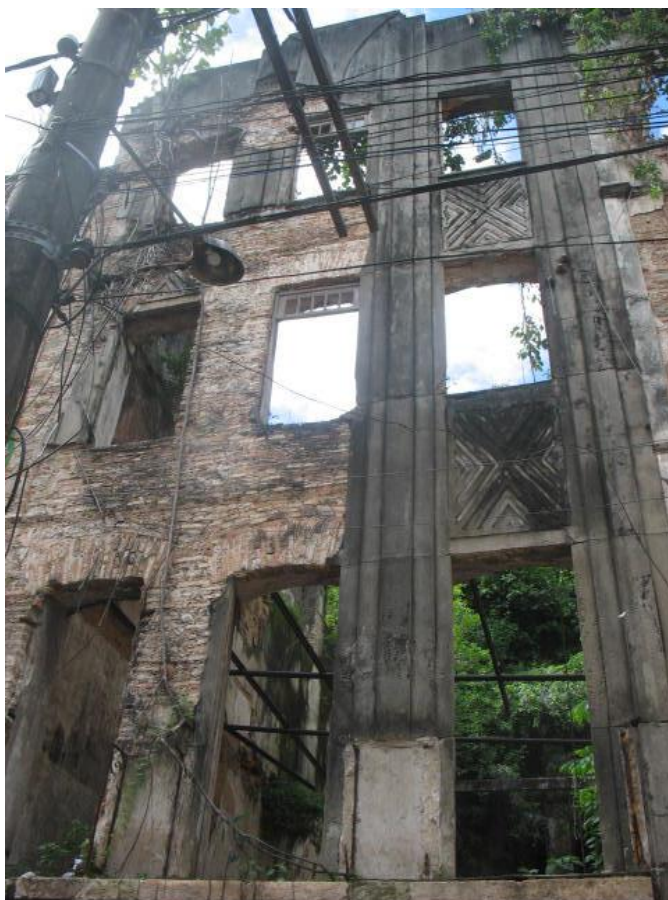
<b>ENDEREÇO:</b> Rua do Julião, 59		<b>BAIRRO:</b> Comércio	<b>AR:</b> 01	<b>Nº PROCESSO:</b> 11344
<b>Nº PAVIMENTOS:</b> 04	<b>MORADORES:</b> SIM <input type="checkbox"/> NÃO <input checked="" type="checkbox"/>	<b>PROPRIETÁRIO:</b> Manoel Dominguez Sanches		
<b>ESTADO ATUAL:</b>  Imóvel em ruínas, fachadas frontal e lateral com risco de desabamento.				
<b>RISCO:</b> Alto <input type="checkbox"/> Moradores <input checked="" type="checkbox"/> Transeuntes <input type="checkbox"/> Imóveis vizinhos				
<b>OBSERVAÇÃO:</b>

Intervenção: Escoramento da fachada e recuperação do imóvel.			DATA: 10/06/2008

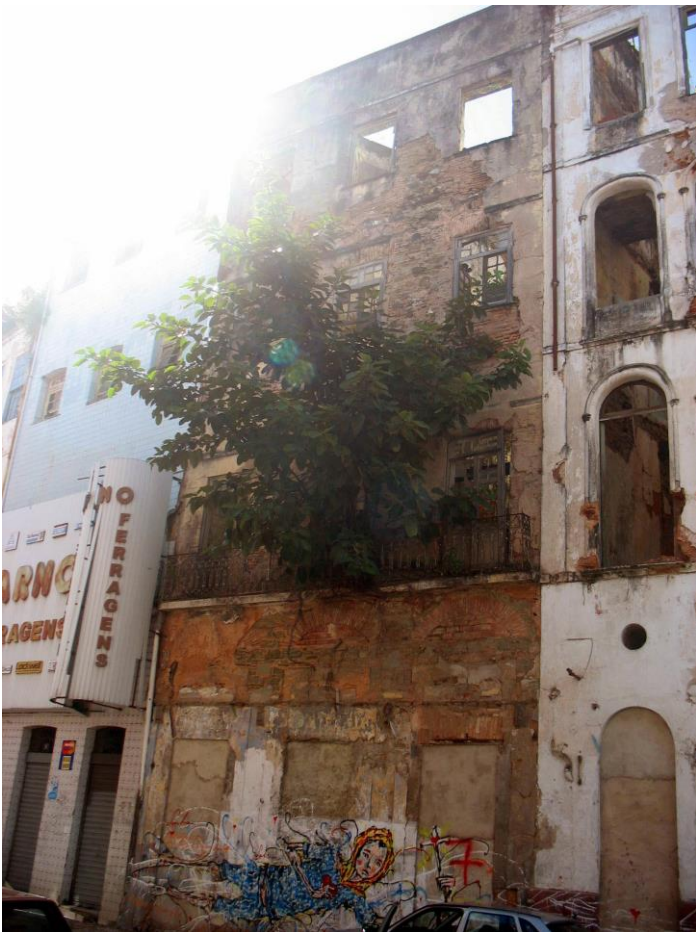
<b>ENDEREÇO:</b> Rua do Corpo Santo, 07		<b>BAIRRO:</b> Comércio	<b>AR:</b> 01	<b>Nº PROCESSO:</b> 7829
<b>Nº PAVIMENTOS:</b> 04	<b>MORADORES:</b> SIM <input type="checkbox"/> NÃO <input checked="" type="checkbox"/>	<b>PROPRIETÁRIO:</b> Vera Kruschewsky Sarno		
<b>ESTADO ATUAL:</b>  Imóvel em ruínas, com risco de desabamento.				
<b>RISCO:</b> Alto <input type="checkbox"/> Moradores <input checked="" type="checkbox"/> Transeuntes <input type="checkbox"/> Imóveis vizinhos				
<b>OBSERVAÇÃO:</b>  Imóvel lacrado, avaliação externa.

<b>Intervenção:</b> Escoramento da fachada e recuperação do imóvel.				<b>DATA:</b> 08/08/2008

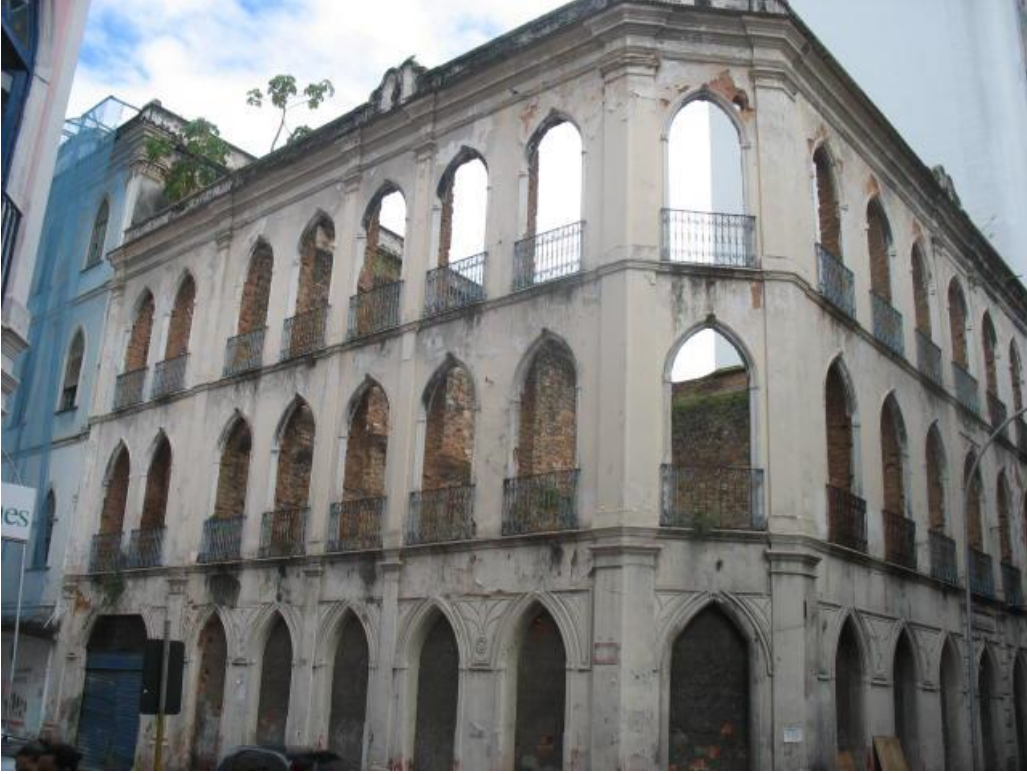
<b>ENDEREÇO:</b> Rua Visconde do Rosário, 02		<b>BAIRRO:</b> Comércio	<b>AR:</b> 01	<b>Nº PROCESSO:</b> 15629
<b>Nº PAVIMENTOS:</b> 03	<b>Nº MORADORES:</b> SIM <input type="checkbox"/> NÃO <input checked="" type="checkbox"/>	<b>PROPRIETÁRIO:</b> Investimento Imobiliário Galego Bahianos Ltda.		
<b>ESTADO ATUAL:</b>  Imóvel apresenta rachaduras na fachada principal, sem cobertura e paredes. Risco de desabamento				
<b>RISCO:</b> Alto <input type="checkbox"/> Moradores <input checked="" type="checkbox"/> Transeuntes <input checked="" type="checkbox"/> Imóveis vizinhos				
<b>OBSERVAÇÃO:</b>  Imóvel lacrado, avaliação externa.

<b>Intervenção:</b> Escoramento e recuperação do imóvel.				<b>DATA:</b> 12/08/2008

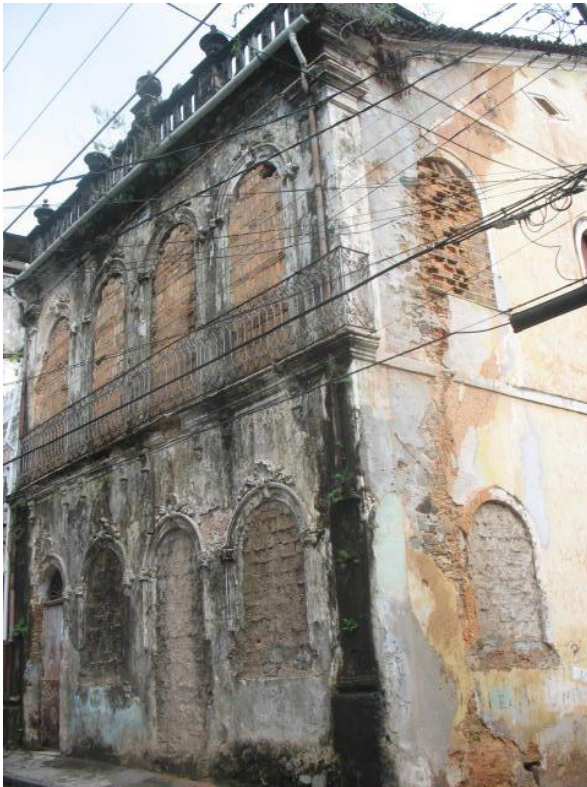
<b>ENDEREÇO:</b> Rua do Sodré, 31		<b>BAIRRO:</b> Dois de Julho	<b>AR:</b> 01	<b>Nº PROCESSO:</b> 15662
<b>Nº PAVIMENTOS:</b> 03	<b>MORADORES:</b> SIM <input type="checkbox"/> NÃO <input checked="" type="checkbox"/>	<b>PROPRIETÁRIO:</b> Inscrição do imóvel não localizada na Sefaz		
<b>ESTADO ATUAL:</b> Imóvel apresenta desprendimento de reboco da fachada e risco de desabamento.				
<b>RISCO:</b> Alto <input type="checkbox"/> Moradores <input checked="" type="checkbox"/> Transeuntes <input checked="" type="checkbox"/> Imóveis vizinhos				
<b>OBSERVAÇÃO:</b> Imóvel lacrado, avaliação externa.

Intervenção: Recuperação do imóvel.				DATA: 06/06/2008

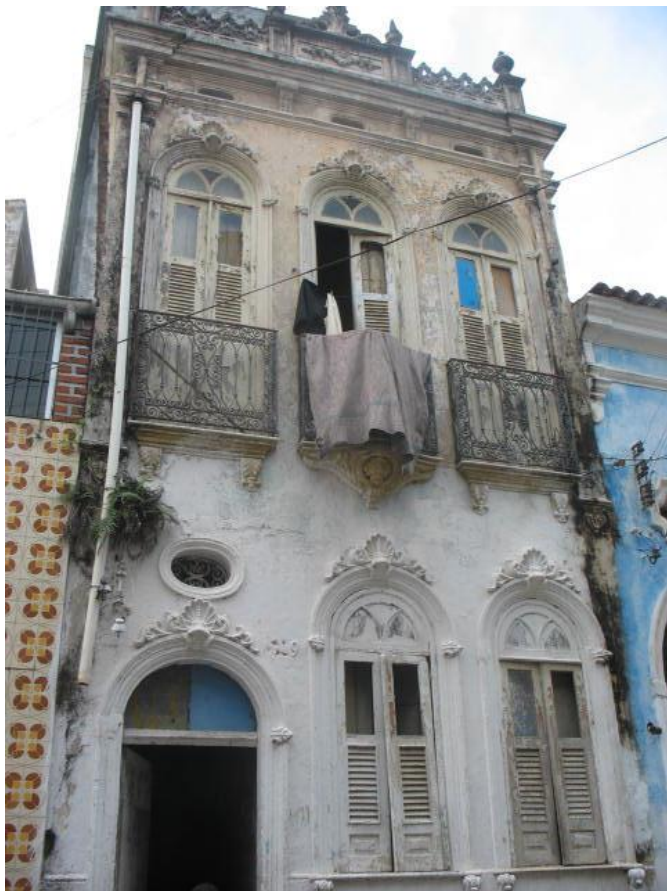
<b>ENDEREÇO:</b> Rua do Sodré, 419		<b>BAIRRO:</b> Dois de Julho	<b>AR:</b> 01	<b>Nº PROCESSO:</b> 2933
<b>Nº PAVIMENTOS:</b> 03	<b>MORADORES:</b> SIM <input checked="" type="checkbox"/> NÃO <input type="checkbox"/>	<b>PROPRIETÁRIO:</b> Edvaldo Amorim da Silva		
<b>ESTADO ATUAL:</b> Imóvel apresenta estrutura interna precária, com peças de madeira desgastadas. Nos pisos, risco de desabamentos e incêndio.				
<b>RISCO:</b> Alto <input checked="" type="checkbox"/> Moradores <input type="checkbox"/> Transeuntes <input type="checkbox"/> Imóveis vizinhos				
<b>OBSERVAÇÃO:</b> Notificação Nº 42348 / 42345 / 42346 / 42347 / 42349 / 44470 / 44471 / 44472

<b>Intervenção:</b> Evacuação e recuperação do imóvel.			<b>DATA:</b> 01/07/2008

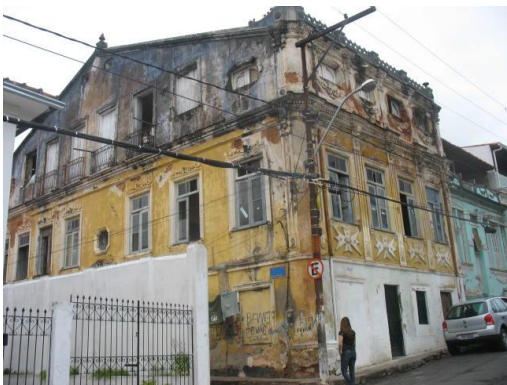
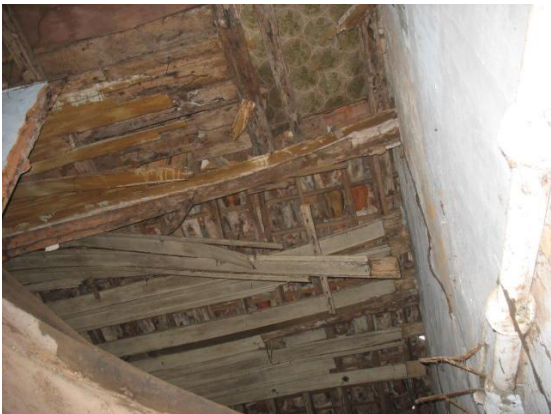
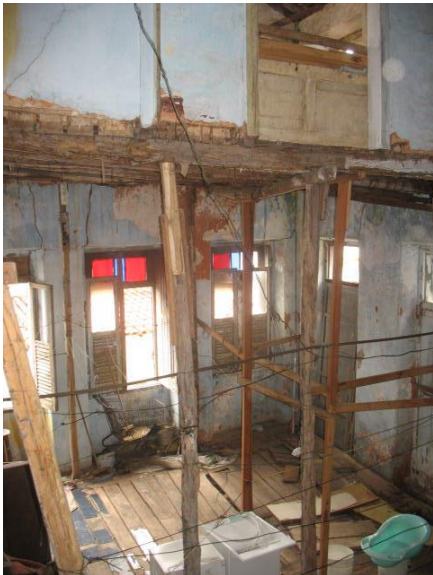
<b>OBSERVAÇÃO:</b>  Notificação Nº 39508 / 39507 / 39506

<b>Intervenção:</b> Recuperação do imóvel				<b>DATA:</b> 10/07/08

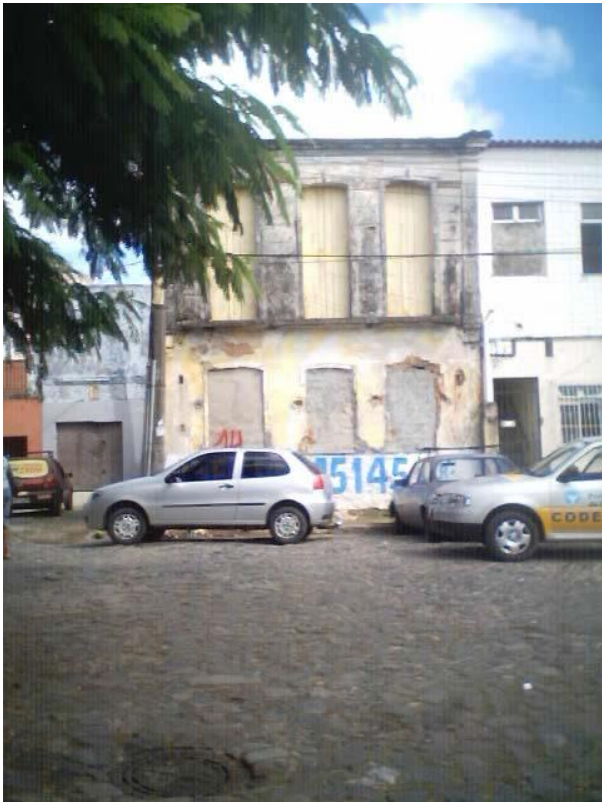
<b>ENDEREÇO:</b> Largo da Glória, 14		<b>BAIRRO:</b> Saúde	<b>AR:</b>	<b>Nº PROCESSO:</b> 9120
<b>Nº PAVIMENTOS:</b> 02	<b>MORADORES:</b> SIM <input type="checkbox"/> NÃO <input checked="" type="checkbox"/>	<b>PROPRIETÁRIO:</b> Mário Adriano e Fernandes		
<b>ESTADO ATUAL:</b>  Imóvel em ruínas.				
<b>RISCO:</b> Alto <input type="checkbox"/> Moradores <input checked="" type="checkbox"/> Transeuntes <input type="checkbox"/> Imóveis vizinhos				
<b>OBSERVAÇÃO:</b>  Imóvel fechado, avaliação externa.

Intervenção: Recuperação do imóvel.				DATA: 20/08/2008
