# Casarões - Relatório Técnico

(Edição Revisada - Jan. 2009)

ESTADO DA BAHIA  
PREFEITURA MUNICIPAL DO SALVADOR  
SECRETARIA MUNICIPAL DE TRANSPORTES URBANOS E INFRAESTRUTURA - SETIN  
DEFESA CIVIL – CODESAL  
Rua Mário Leal Ferreira, nº 80 - Bonocô CEP: 40.285-280  
Tel: (71) 3176-8610 Fax: (71) 3381-9014  
Site: [www.defesacivil.salvador.ba.gov.br](http://www.defesacivil.salvador.ba.gov.br)  
E-mail: [defesacivil@pms.ba.gov.br](mailto:defesacivil@pms.ba.gov.br)

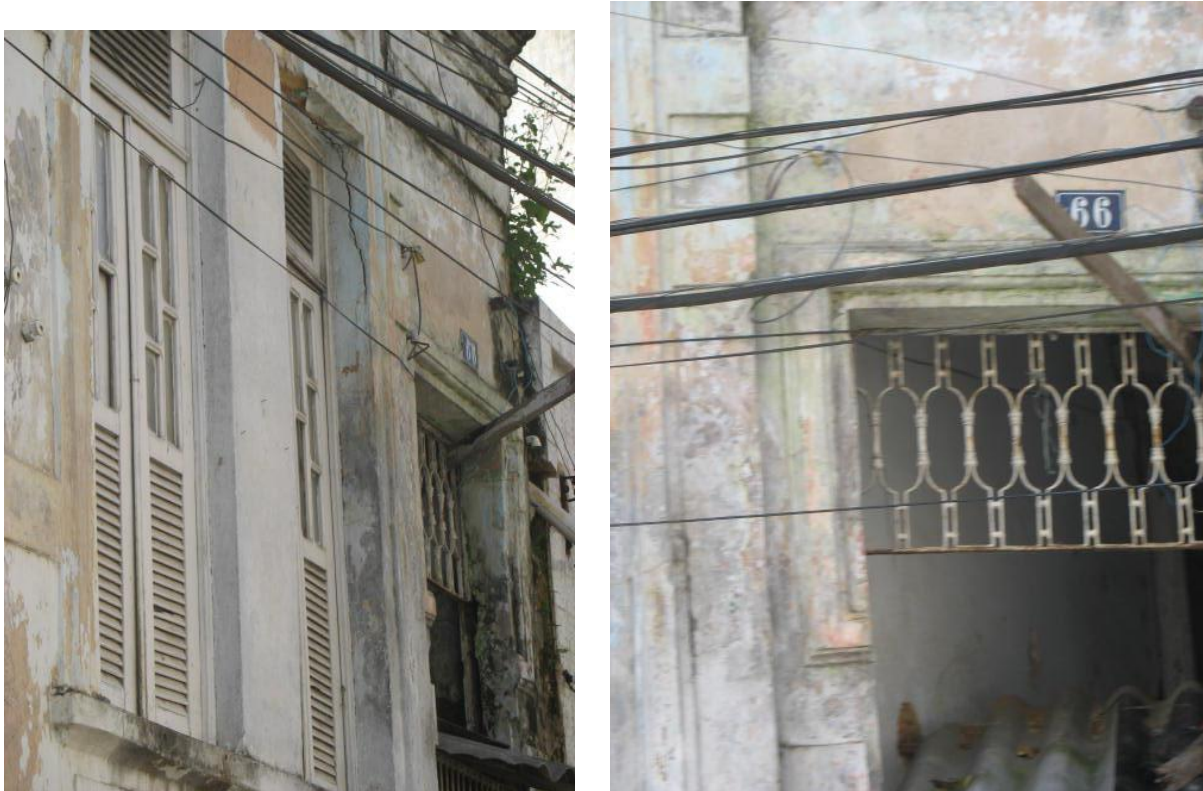
<b>ENDEREÇO:</b> Rua do Alvo, 66		<b>BAIRRO:</b> Saúde	<b>AR:</b> 01	<b>Nº PROCESSO:</b> 16899
<b>Nº PAVIMENTOS:</b> 01	<b>MORADORES:</b> SIM <input type="checkbox"/> NÃO <input checked="" type="checkbox"/>	<b>PROPRIETÁRIO:</b> Iractan José Gomes de Sá		
<b>ESTADO ATUAL:</b>  Imóvel apresenta fachada com desprendimento de reboco e infiltrações, telhado com telhas do beiral soltas.				
<b>RISCO:</b> Alto <input type="checkbox"/> Moradores <input checked="" type="checkbox"/> Transeuntes <input type="checkbox"/> Imóveis vizinhos				
<b>OBSERVAÇÃO:</b>  Imóvel fechado, avaliação externa.

Intervenção: Recuperação do imóvel.				DATA: 23/07/2008

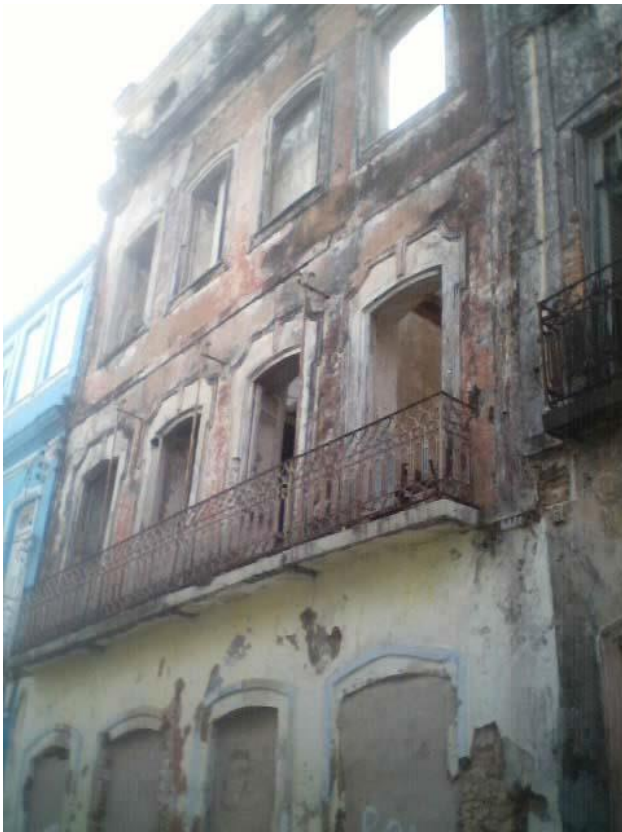
<b>ENDEREÇO:</b> Rua do Alvo, 87		<b>BAIRRO:</b> Saúde	<b>AR:</b> 01	<b>Nº PROCESSO:</b> 10145
<b>Nº PAVIMENTOS:</b> 03	<b>MORADORES:</b> SIM <input type="checkbox"/> NÃO <input checked="" type="checkbox"/>	<b>PROPRIETÁRIO:</b> Afonso Nogueira Garrido		
<b>ESTADO ATUAL:</b>  Imóvel em estado precário, com alto risco de desabamento e desprendimento de elementos da fachada.				
<b>RISCO:</b> Alto <input type="checkbox"/> Moradores <input checked="" type="checkbox"/> Transeuntes <input type="checkbox"/> Imóveis vizinhos				
<b>OBSERVAÇÃO:</b>  Imóvel lacrado, avaliação externa.

Intervenção: Recuperação do imóvel.				DATA:
