OPERAÇÃO CARNAVAL

DEFESA CIVIL DE SALVADOR Relatório Final

Março / 2015

Secretaria de
Infraestrutura,
Habitação
e Defesa Civil

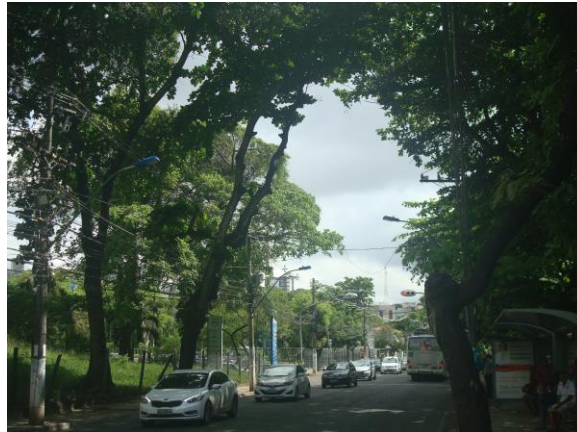
Árvores com galhos secos e obstruindo a iluminação

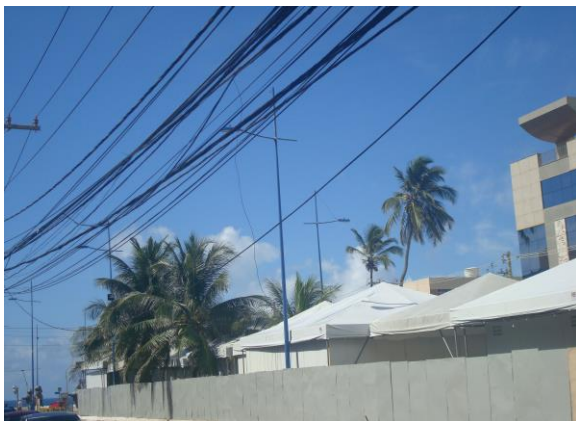
Fiação baixa

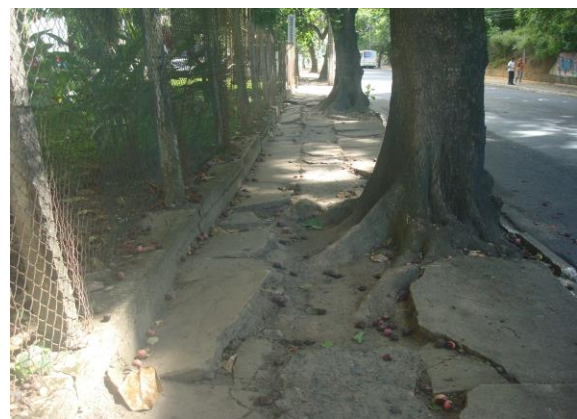
Calçamento em placas de concreto danificado

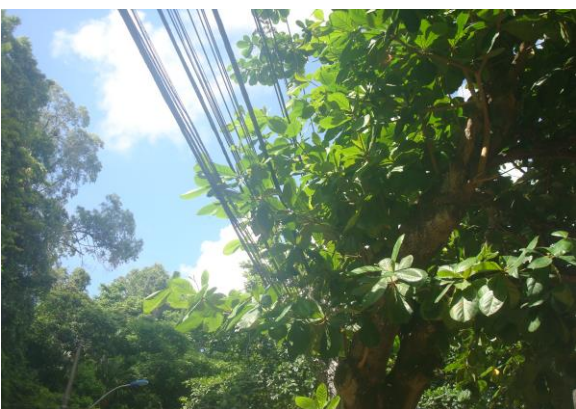
Vegetação sobre fio de alta tensão

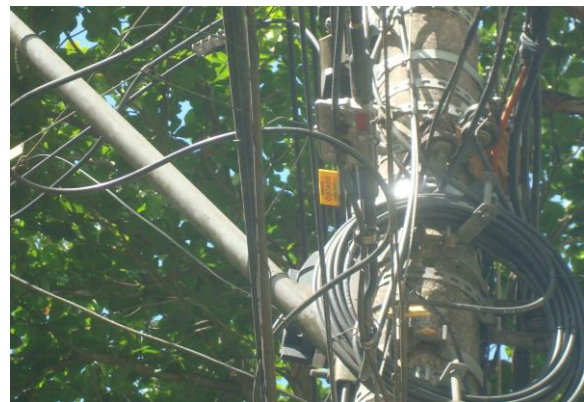
Cabo de telefonia baixo

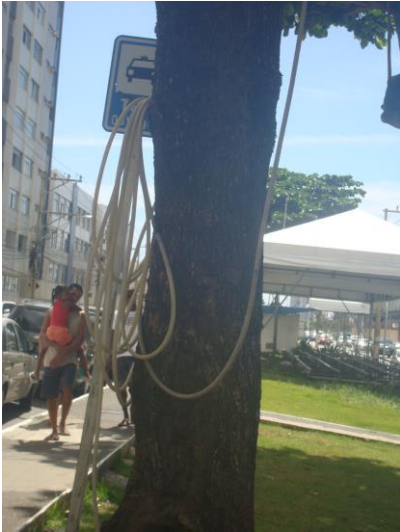
Mangueira enrolada em fio atravessando a rua

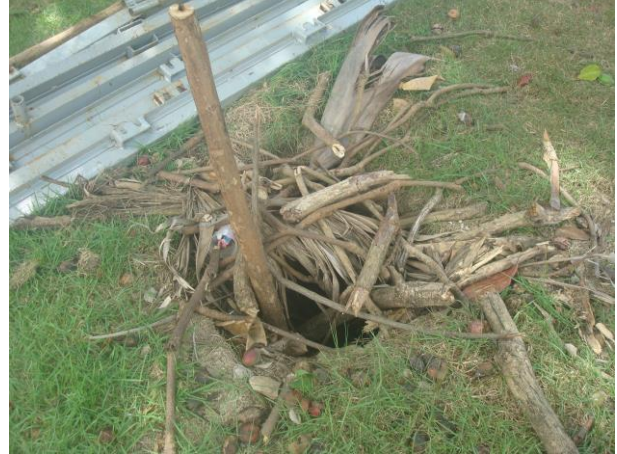
Buraco no gramado

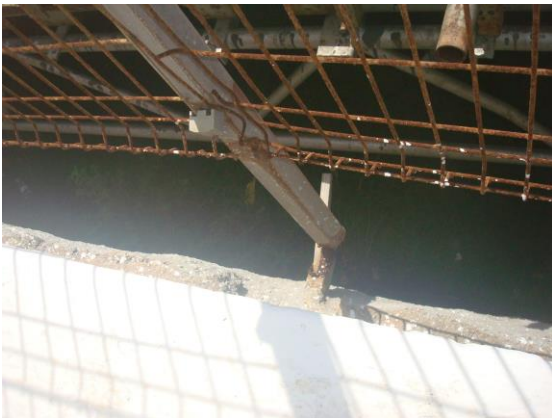
Grade de proteção pendente com fixação oxidada

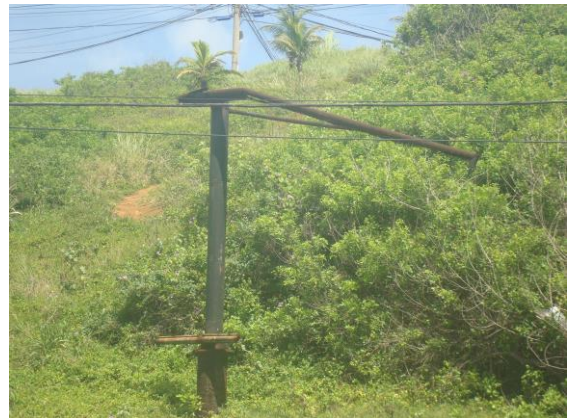
Base de totem oxidado e pendente

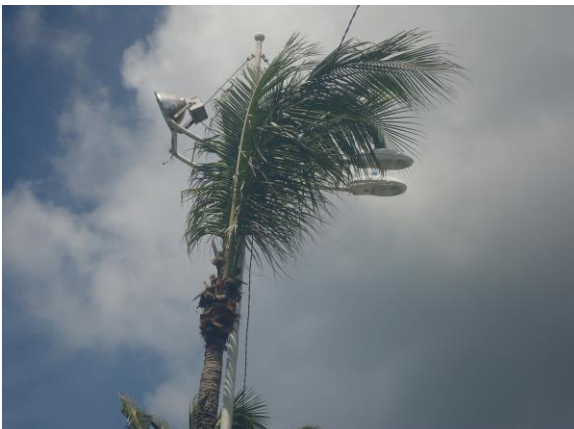
Palhas de coqueiro sobre luminárias

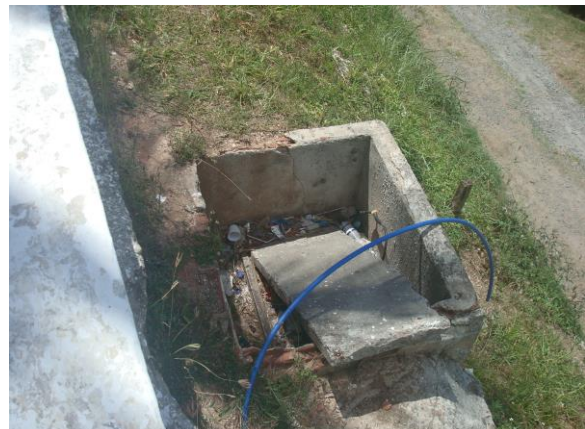
Caixa de subestação da Embasa c/ tampa danificada

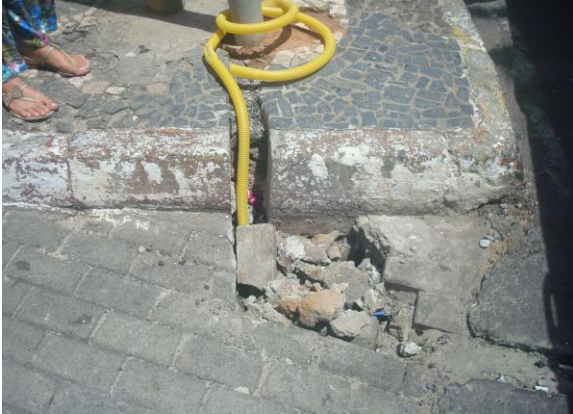
Cabo Envolvido no Poste e Rompido

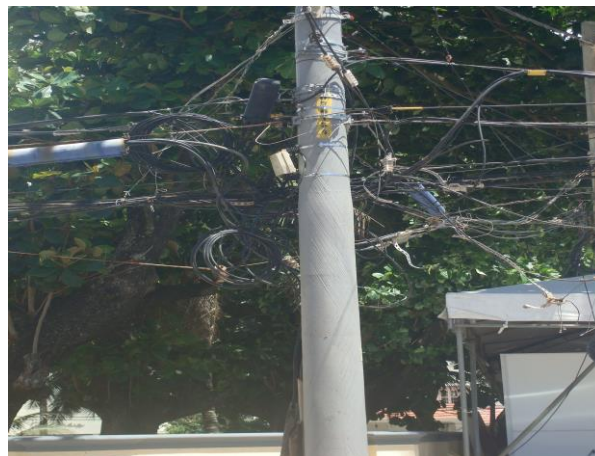
Fiação Trançada

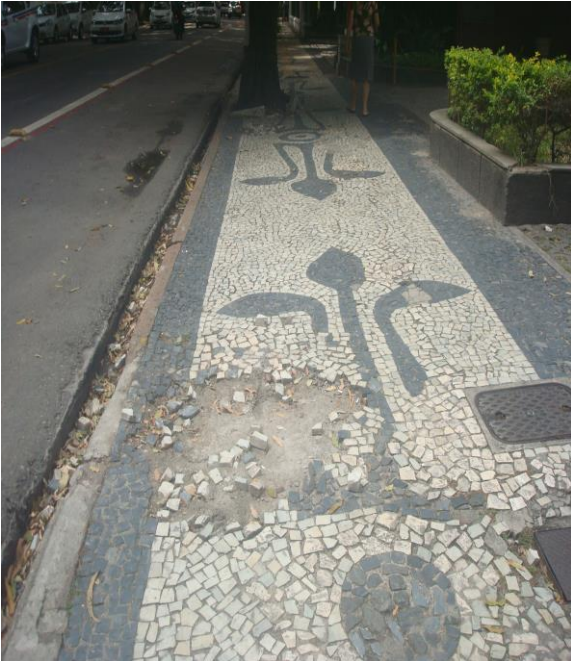
Pedras soltas

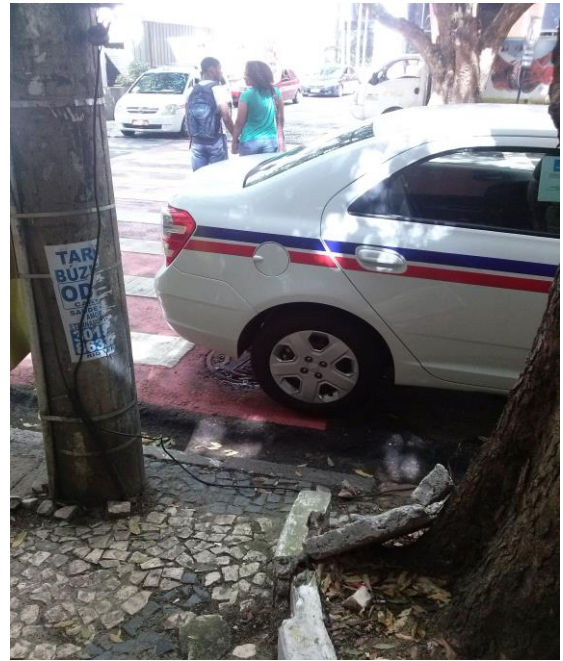
Fixação exposta

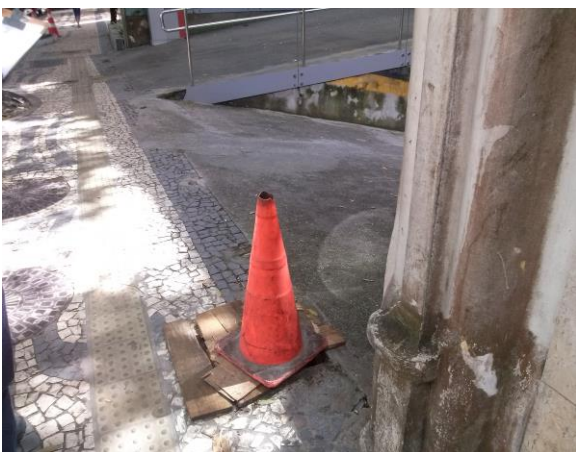
Caixa do registro de água sem tampa

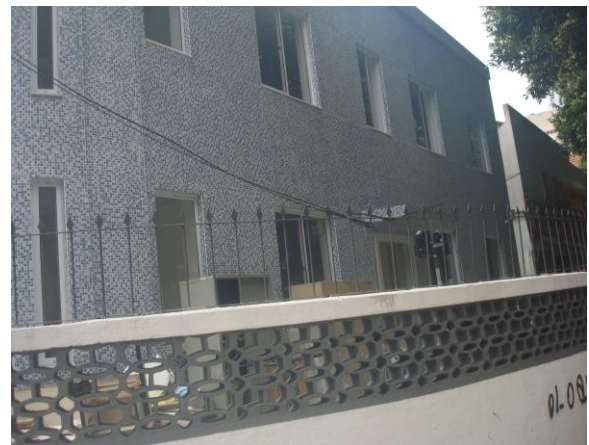
Fio de telefonia baixo

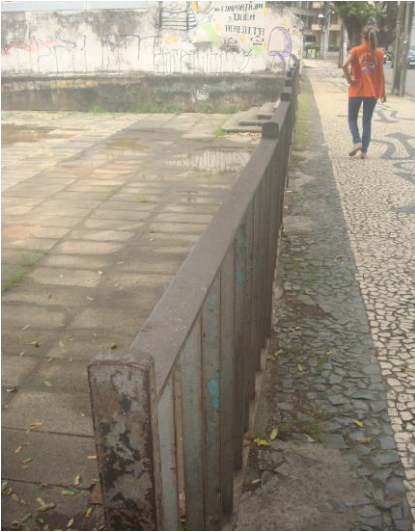
Trecho da grade solta

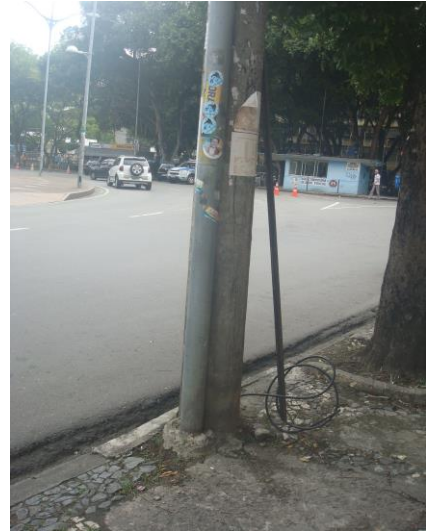
Cabo de aterramento solto

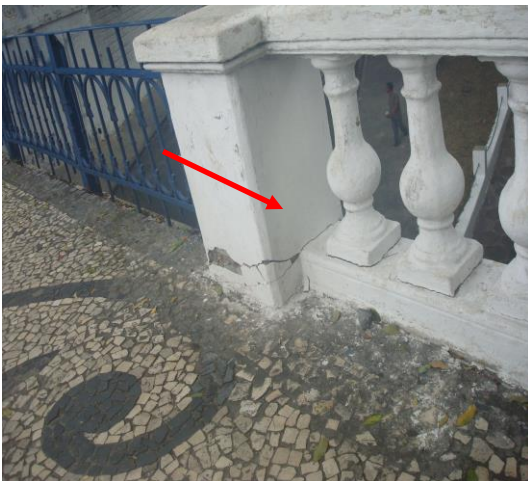
Dentre os riscos identificados podemos destacar: viaduto do Gamboa com estrutura comprometida (desprendimento do concreto e com a grade solta), muitos fios de telefonia com cabos soltos e baixos, tanto no circuito Dodô bem como no Osmar. Ainda no circuito Osmar, foi detectado muito lixo, palmeiras imperiais com galhos secos, jardim suspenso com muito lixo, passeio público e calçada danificada.

Estruturas em concreto comprometidas

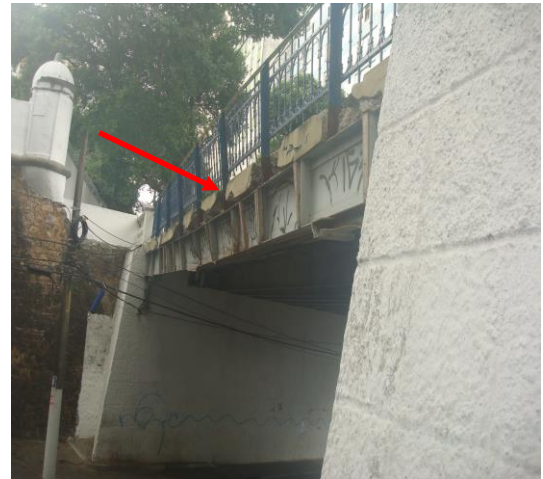
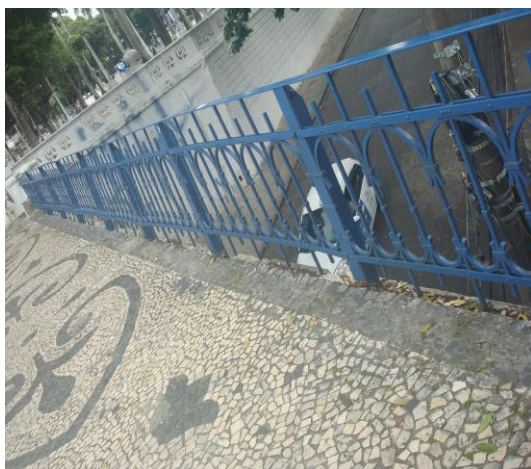
Grade de proteção completamente solta

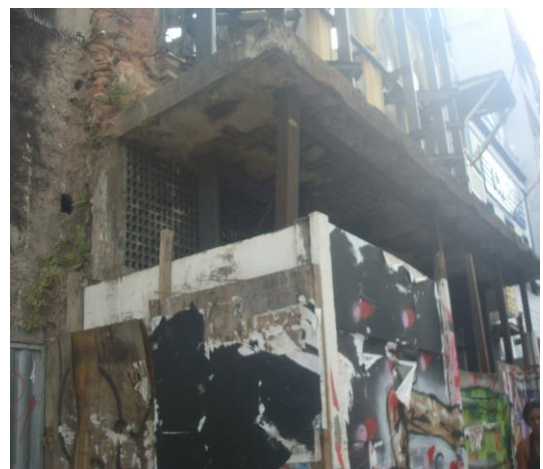
Fachada com risco de desprendimento

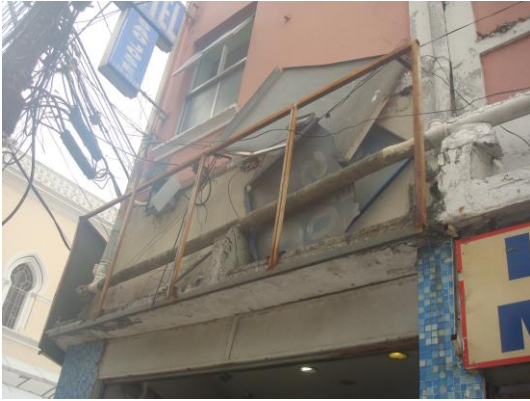
Letreiro danificado com risco de queda

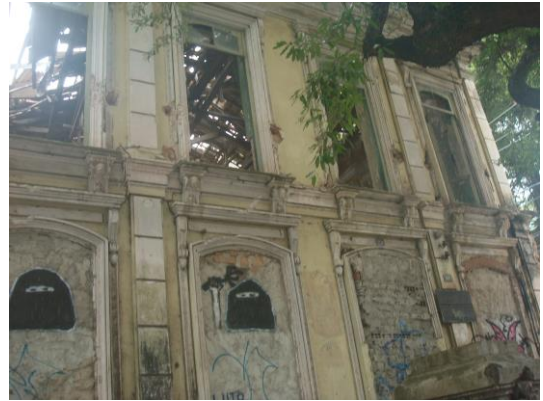
Casarão em ruínas

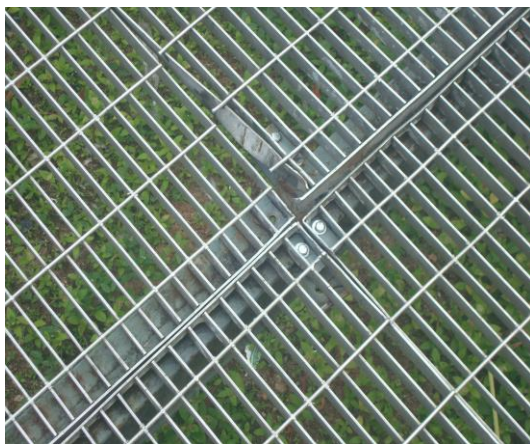
Ponta da grelha saliente em vários trechos

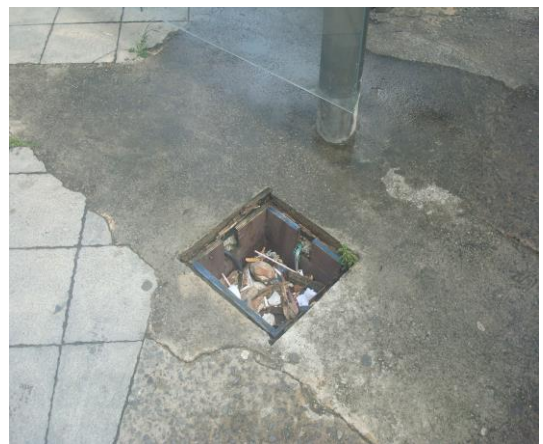
Caixa sem tampa e com cabo exposto

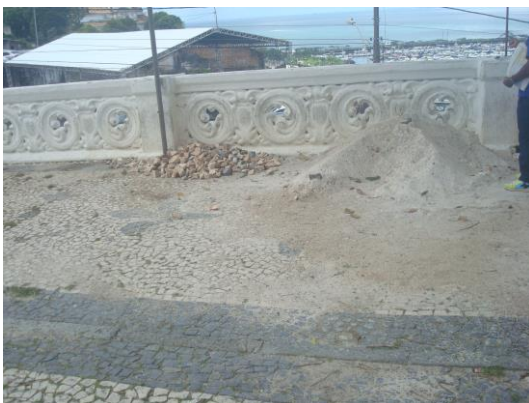
Pedras soltas após o monumento a Castro Alves

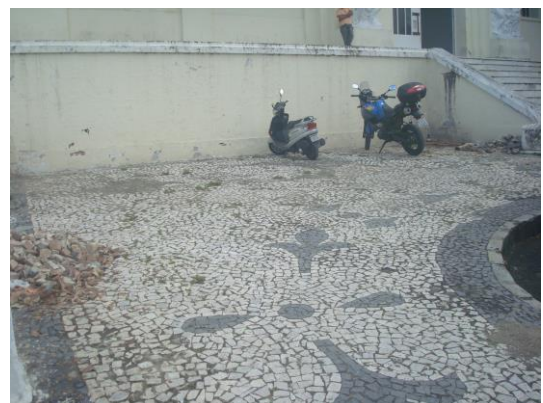
Pedras soltas em frente ao Palácio dos Esportes

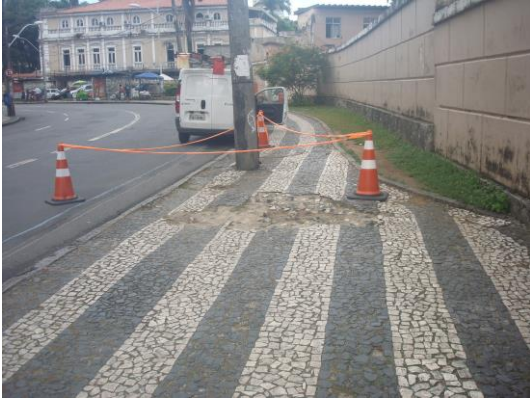
Calçada danificada

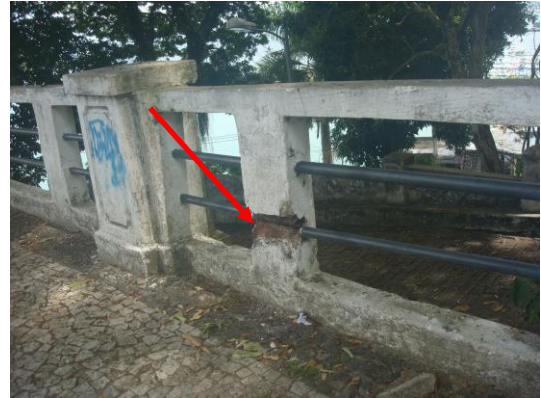
Barra de proteção rompida

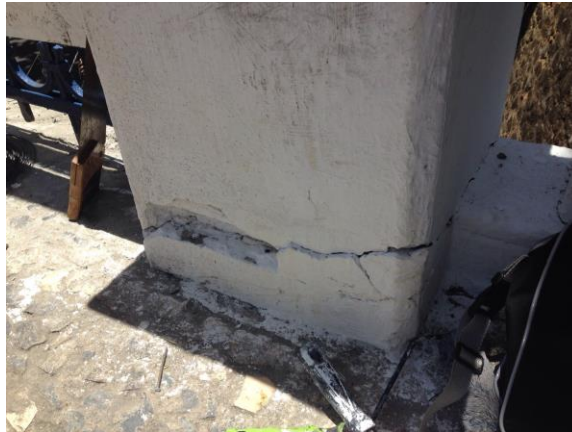
Pilar seccionado com risco de desabamento no viaduto da Gamboa

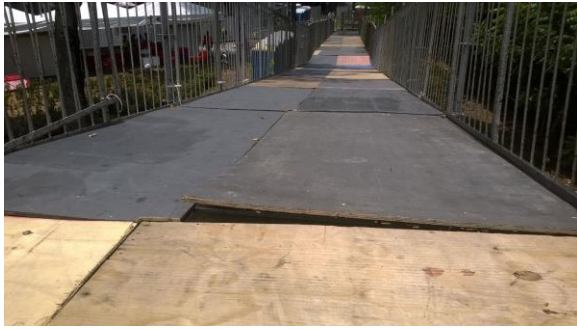
Piso instável de rampa de acesso

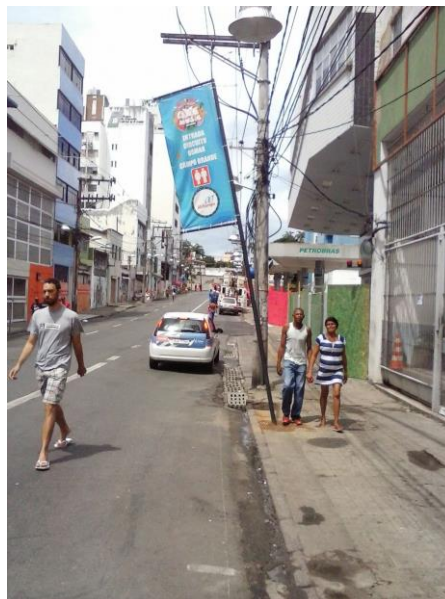
Sinalização ameaçando tombar (Osmar)

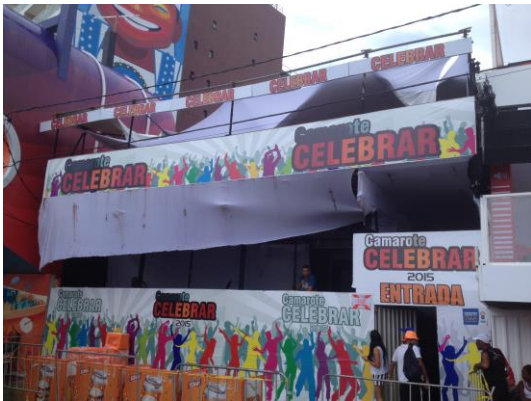
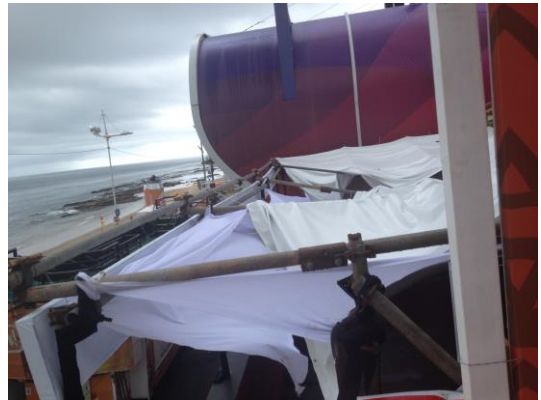
Desabamento da Estrutura de cobertura do camarote Celebrar

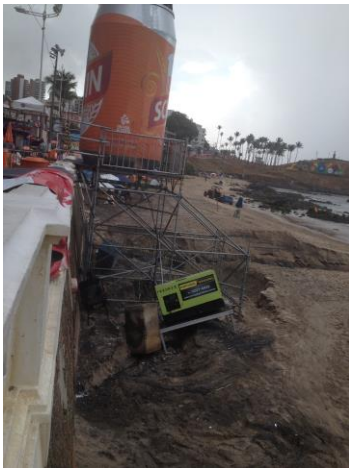
Publicidade da Schin, ameaçado de desabamento depois das chuvas.

Removida pelo risco de tombamento.

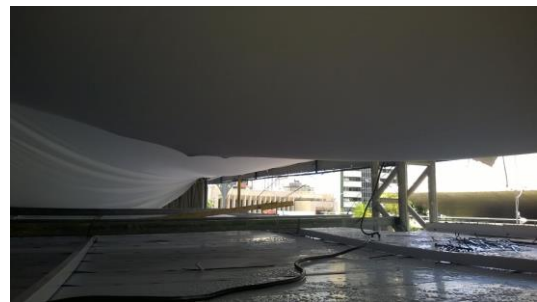
Interdição do camarote do Prefeito, devido as chuvas

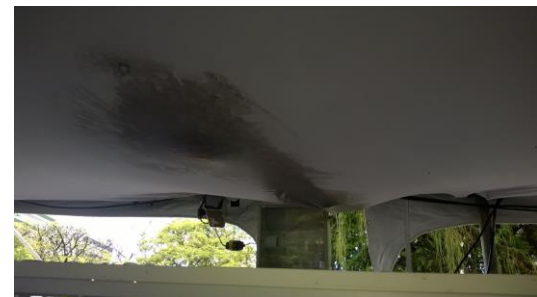
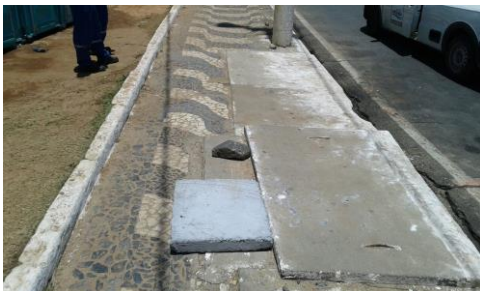
Buraco no passeio

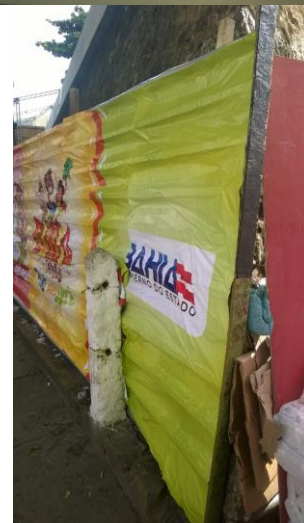
Isolamento do tapume metálico camarote com saliência, causando risco de acidente.
