DEFESA CIVIL DE SALVADOR

Relatório Final

Operação
CHUVA
2 0 1 7

DEFESA CIVIL DE SALVADOR
Relatório OPERAÇÃO CHUVA
2017

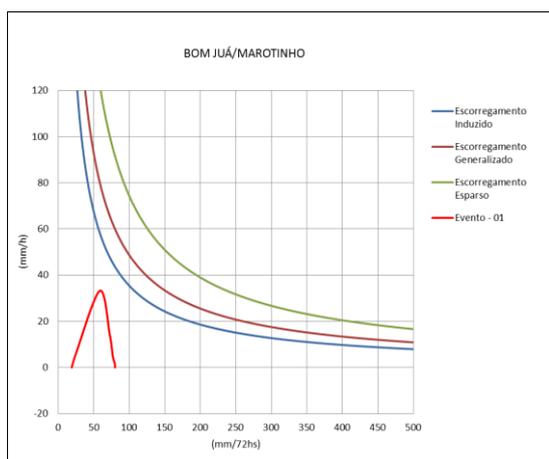
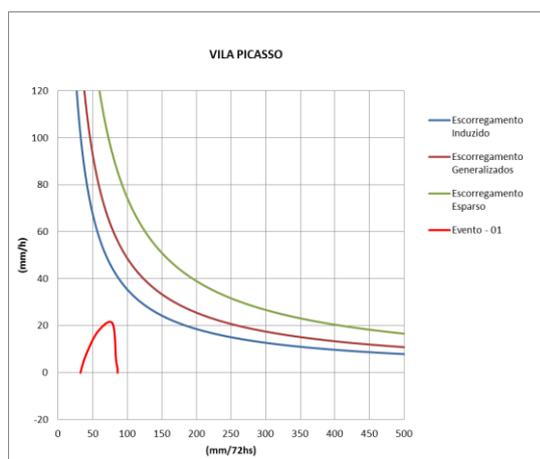
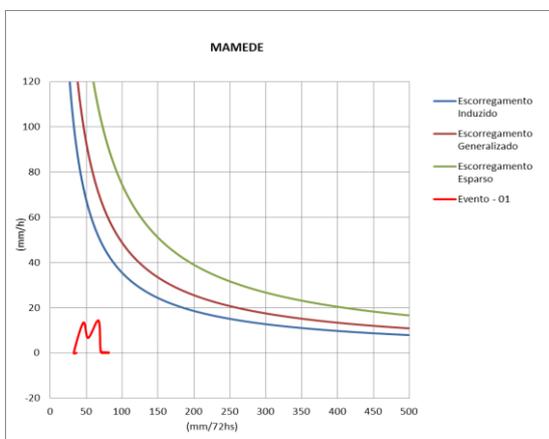
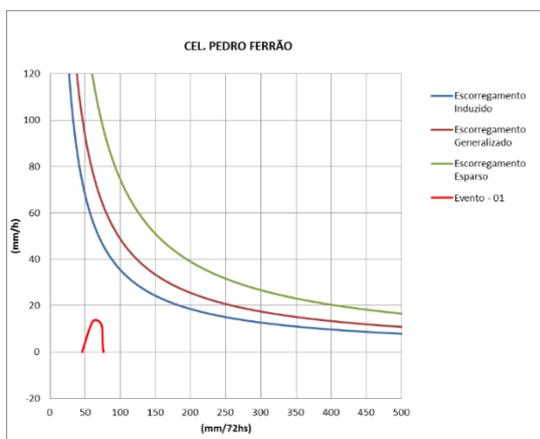
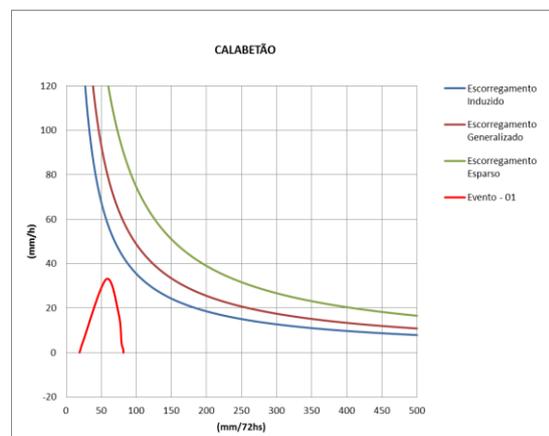
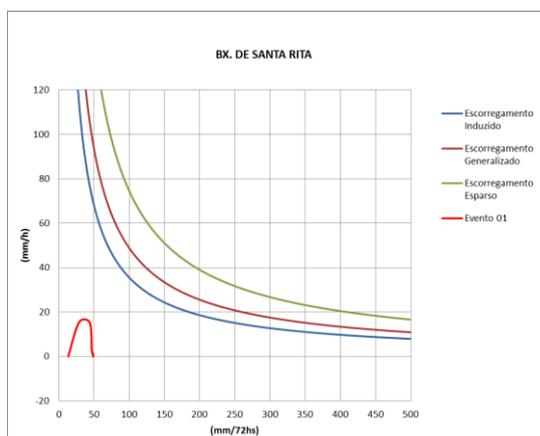
Gráficos 08 – Monitoramento do Evento 01, a partir do gráfico de envoltórias, nas áreas de risco com Sistema de Alerta e Alarme, para o evento-01 no mês de maio.

Com a análise dos gráficos de envoltória (gráfico 08), foi possível perceber que a área de risco de Calabetão, apresentou condições de chuva próximas a envoltória de monitoramento. Essas chuvas apresentaram uma intensidade horária elevada, chegando a registrar em apenas 1 hora 33,00 mm de chuva, fazendo com que a curva do evento-01 apresentasse uma ascensão muito rápida, chegando bem próximo da curva de escorregamento induzido. Com a redução da intensidade do evento chuvoso as curvas de escorregamento retornaram à condição de normalidade.

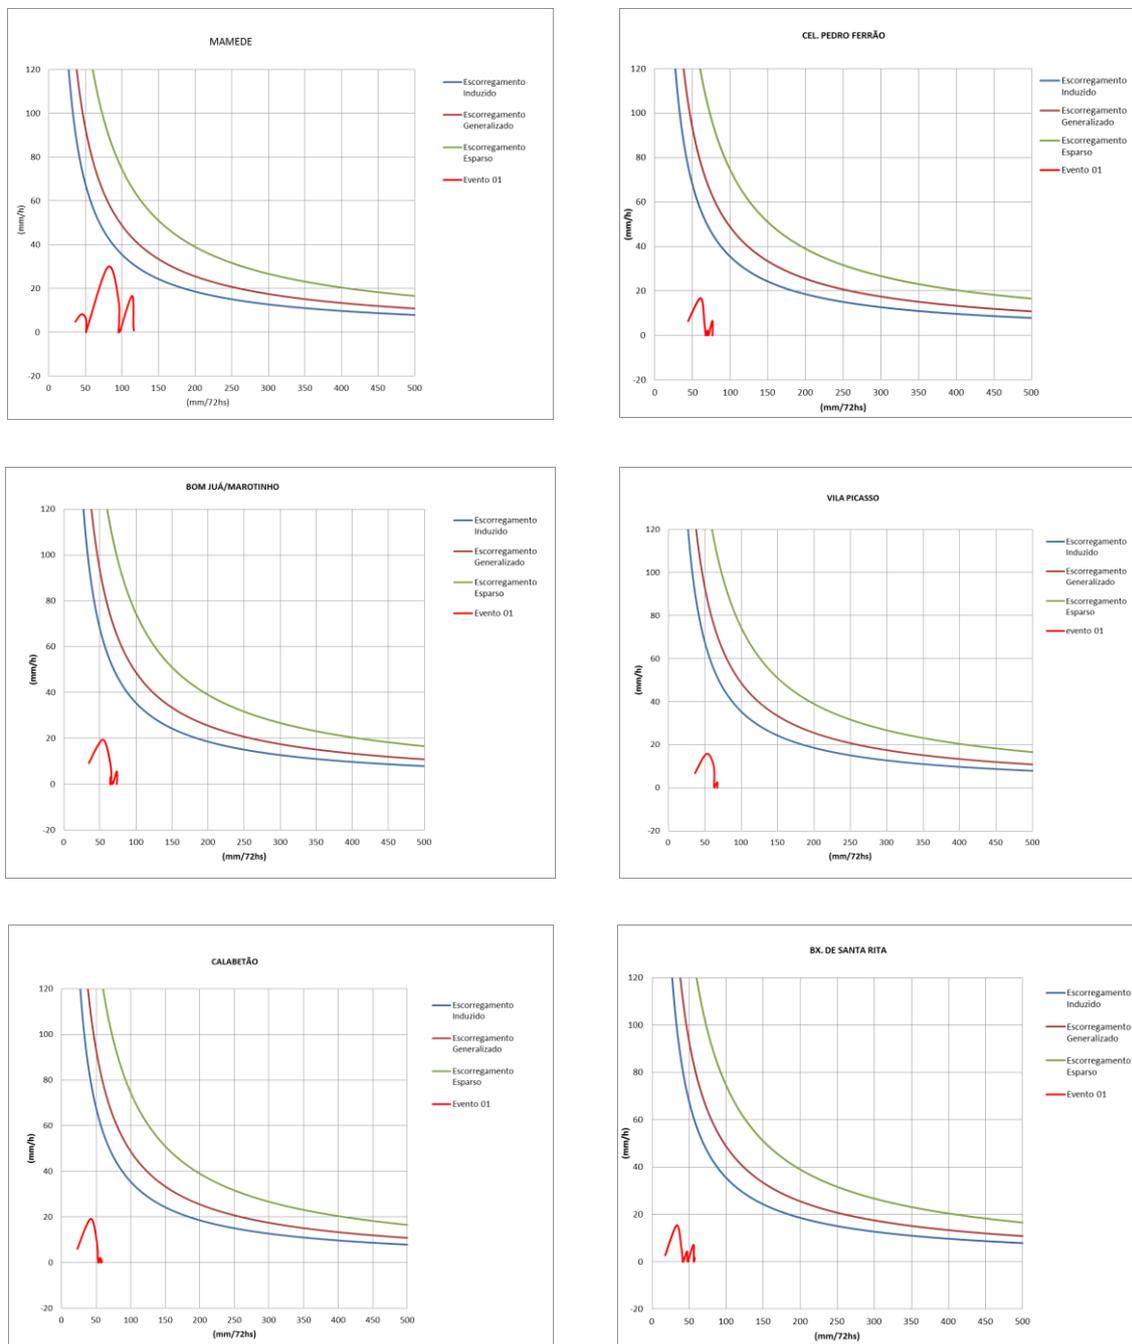
Gráfico 09 – Monitoramento a partir do gráfico de envoltórias, nas áreas de risco com Sistema de Alerta e Alarme, para o evento-02 no mês de maio.

Com a análise dos gráficos de envoltória (gráfico 09), foi possível perceber que a área de risco de Mamede, apresentou condições de chuva próximas a envoltória de monitoramento. Essas chuvas apresentaram uma intensidade horaria elevada, chegando a registrar em apenas 1 hora 29,8 mm de chuva, fazendo com que a curva do evento-02 apresentasse uma ascensão muito rápida, chegando bem próximo da curva de escorregamento induzido. Com a redução da intensidade do evento chuvoso as curvas de escorregamento retornaram à condição de normalidade.

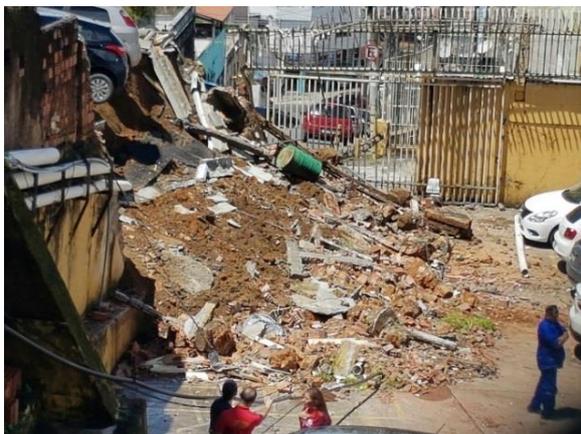
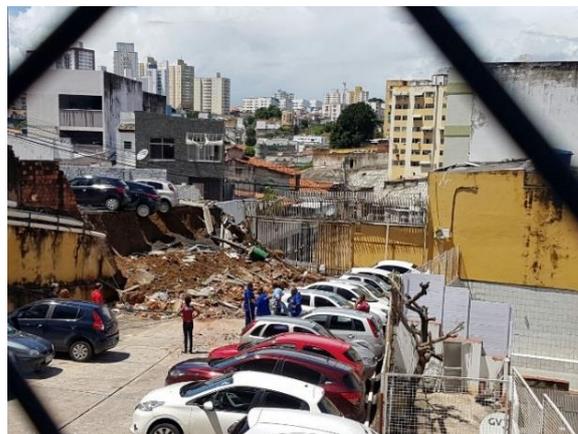
Endereço: PRAÇA CONSELHEIRO ALMEIDA COUTO, 374 – NAZARÉ **Data:** 4/04/2017

Ocorrência: Desabamento de muro de contenção, divisorio do colégio Salesiano e um estacionamento.

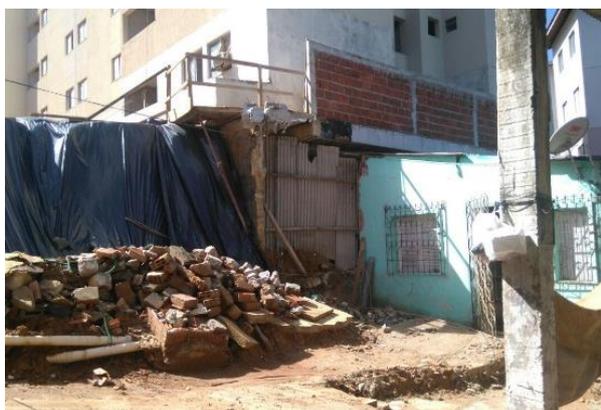
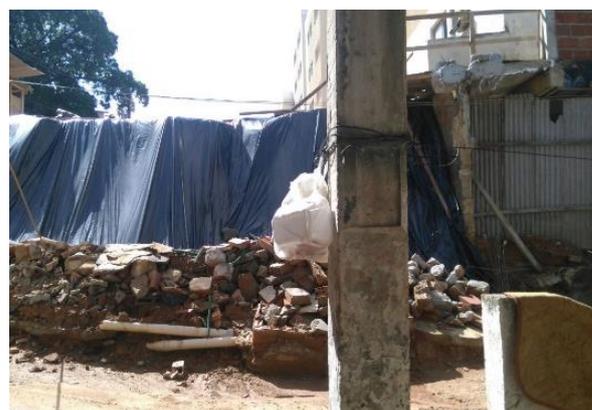
Endereço: RUA MOCAMBO, 302E – NOVA BRASÍLIA DO AEROPORTO **Data :** 05/04/2017

Ocorrência: Desabamento de muro de "contenção", em bloco de cimento e estrutura de concreto armado, avariando, parcialmente, o imóvel da requerente na base da encosta

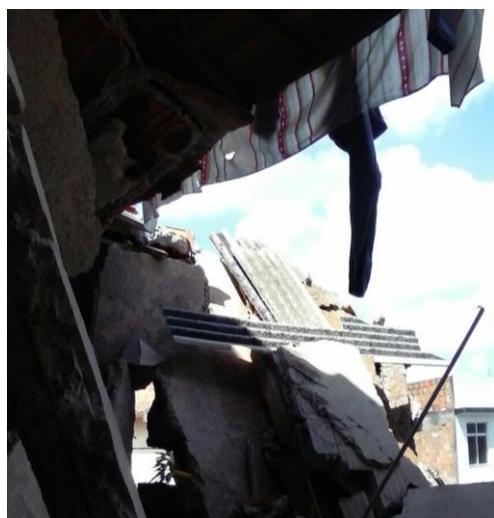
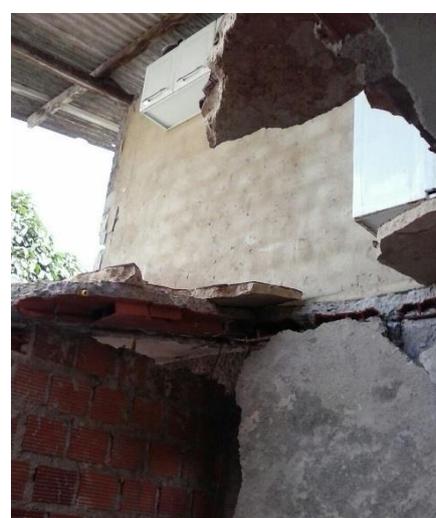
Endereço: RUA PAJUSSARA, 1033 - ALTO DA TEREZINHA **Data :** 06/04/2017

Ocorrência: Desabamento de duas lajes no fundo do imóvel

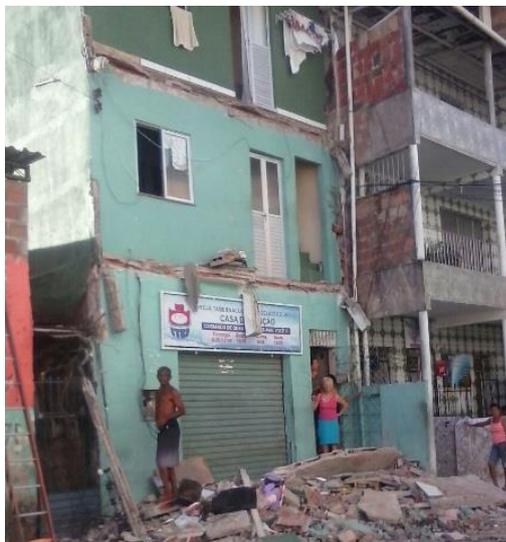
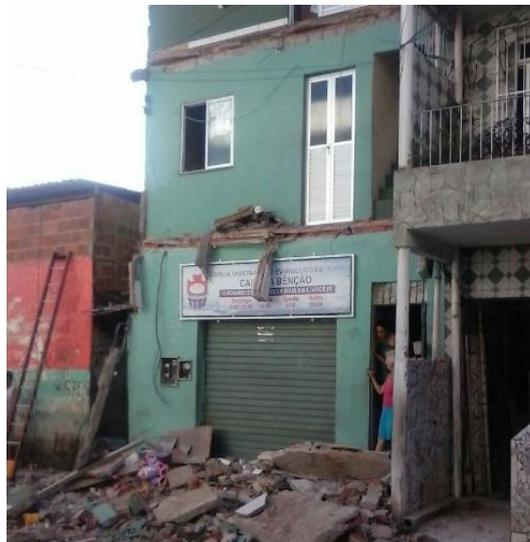
Endereço: RUA LÍDIO DOS SANTOS, 28 – FAZENDA GRANDE DO RETIRO

Ocorrência: Desabamento de duas varandas, fachada do imóvel por falta de manutenção, ferindo 03 (três) transeuntes.

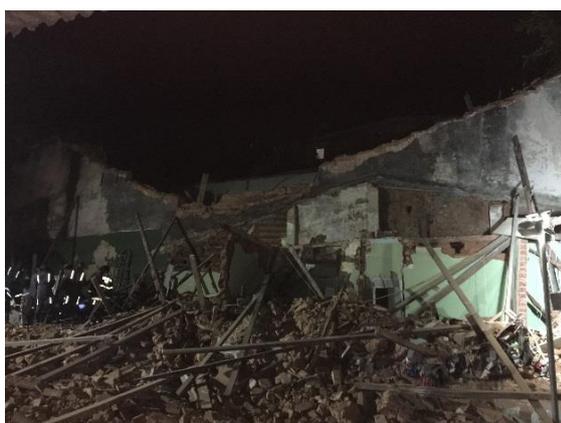
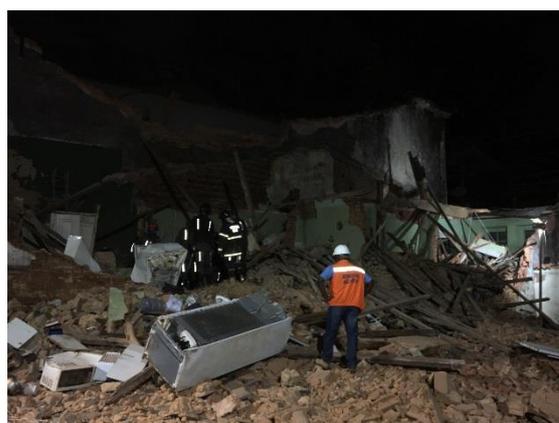
Endereço: LADEIRA DA SOLEDADE, 144 – LIBERDADE

Ocorrência – Desabamento de parte de uma parede lateral direita de um casarão de nº 146 localizado em cota superior, sobre um casarão de nº 144, localizado em cota inferior, destruindo-o totalmente e levando a óbito três de seus moradores e deixando 2 feridos.

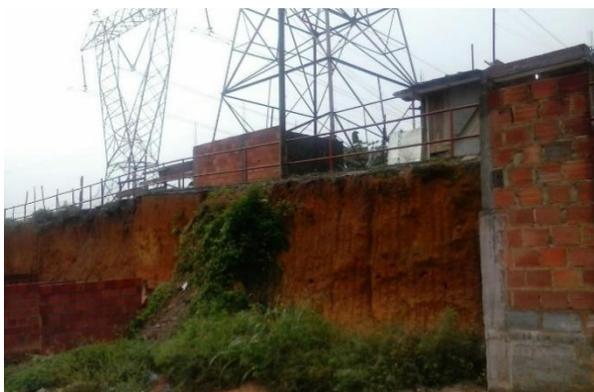
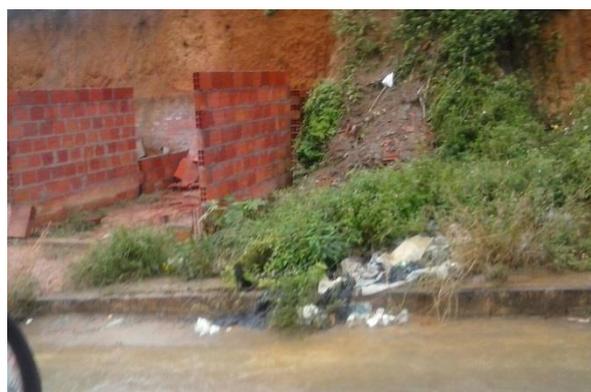
Endereço: RUA ANA LÚCIA TORRES - DORON **Data:** 27/05/2017

Ocorrência: Deslizamento de terra colocando em risco de queda a torre da linha de transmissão de energia elétrica da concessionária CHESF

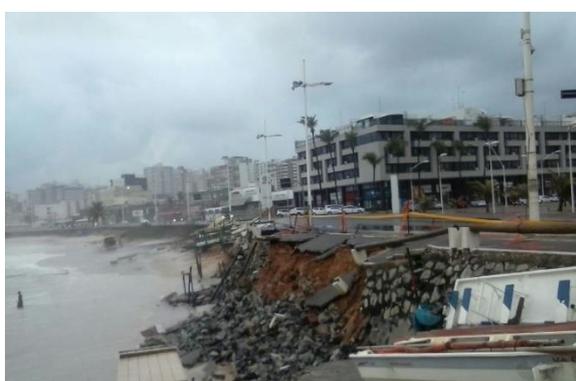
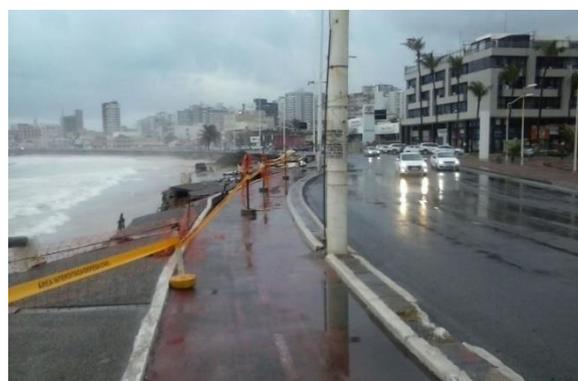
Endereço: AV. OCTÁVIO MANGABEIRA – PITUBA **Data :** 29/05/2017

Ocorrência: Desabamento de muro de contenção, atingindo a escadaria de pedestre, a ciclovia e a rampa dos barcos

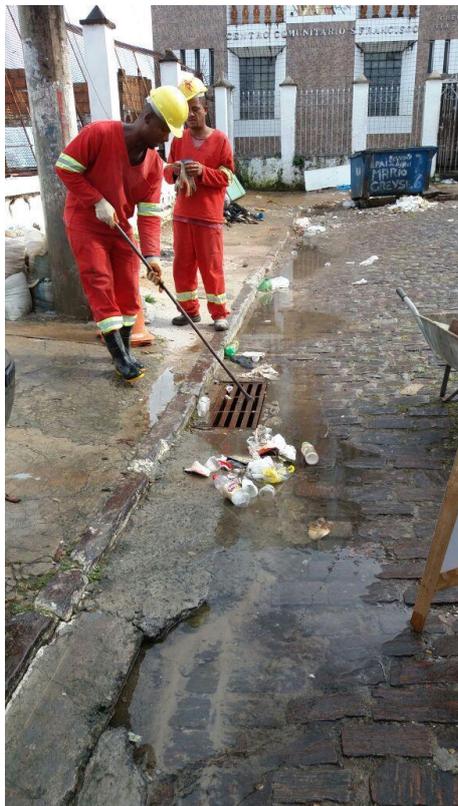
Desobstrução de Microdrenagem
Limpeza de caixas - Largo da Lapinha

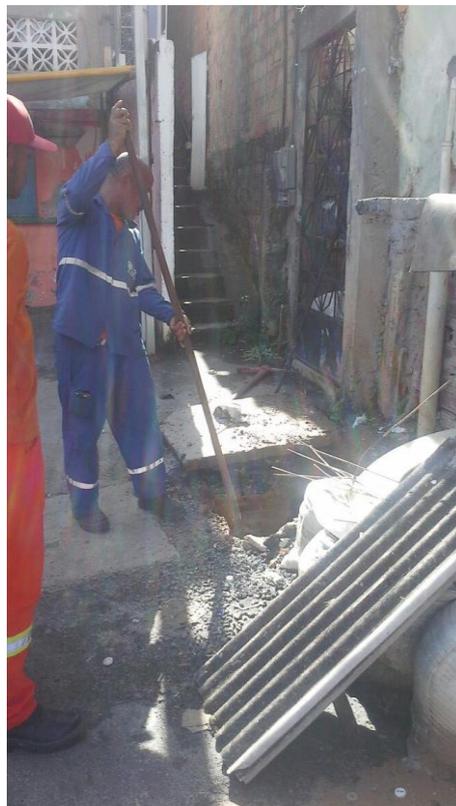
Desobstrução e recuperação de Microdrenagem
Caixa de passagem - Faz. Grande do Retiro

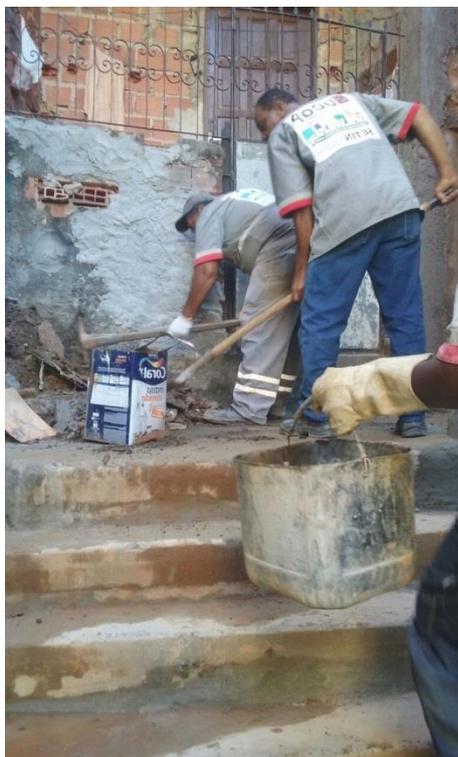
Limpeza e recuperação de escada drenante
Trav. Vila Uniao - Barbalho

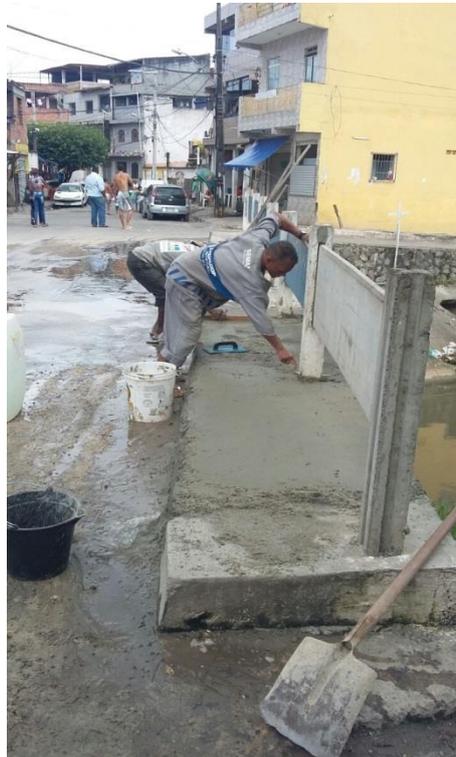
Recuperação de ponte
Rua Beira Rio. Itapoan

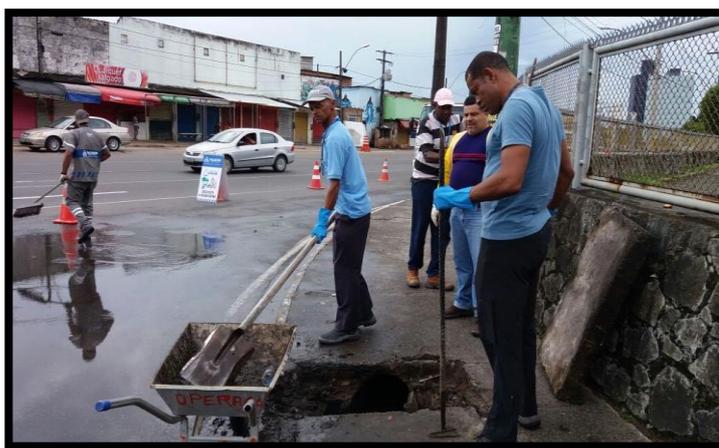
Microdrenagem na Avenida Engenheiro Oscar Pontes – Águas de Meninos
Desobstrução de caixas de passagem

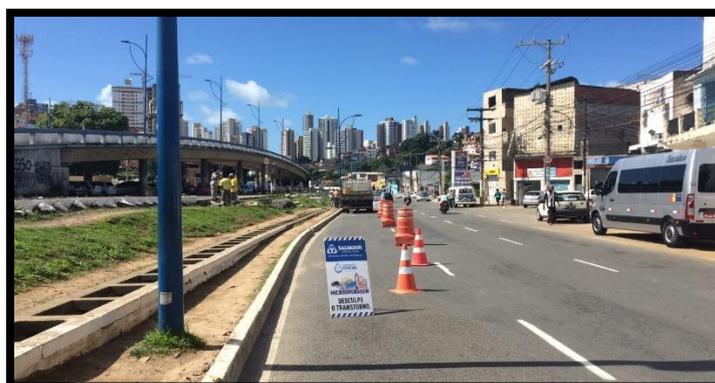
Microdrenagem na Avenida Vasco da Gama – Limpeza de caixas
de Sarjetas, de caixas de passagem e da calha lateral da via.
